業務名：H 28 西森公園災害防除
基本設計調査業務委託
位置：沖縄市越来一丁目地内

報 告 書

平成 29 年 12 月

4-3. 古墓・塚調査

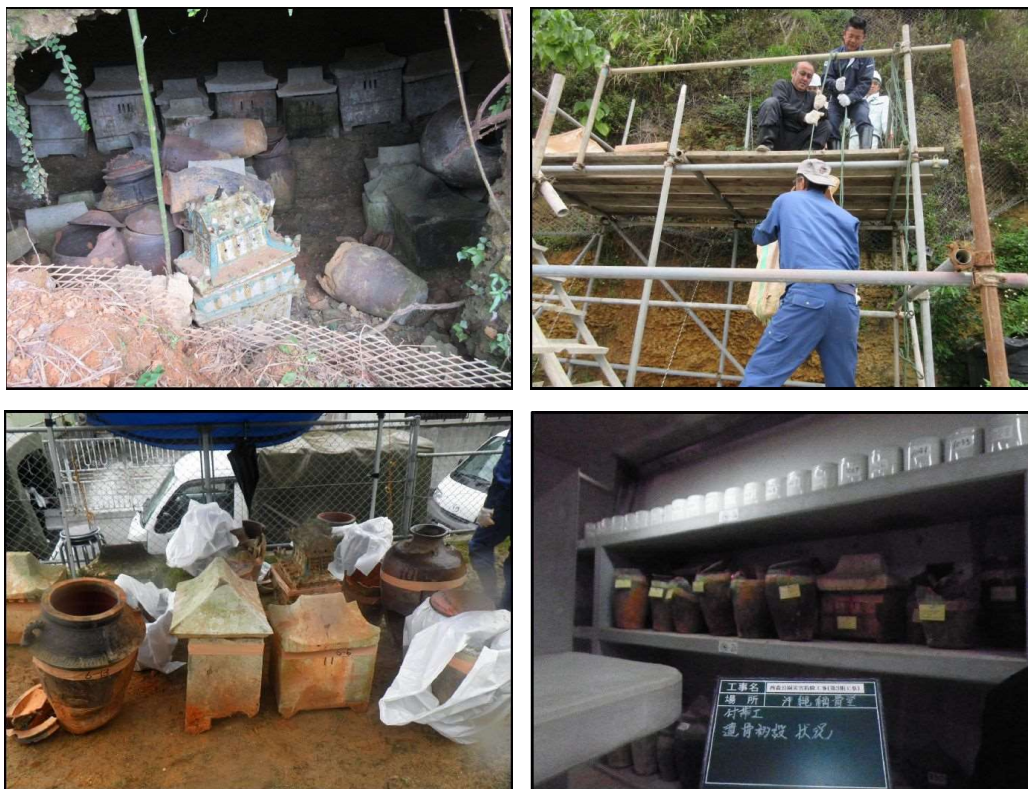
平成 27 年度の「西森公園災害防除工事(第 3 期工事)」時には、法面工事範囲となった西側～南西側斜面における 8 基(墓-1～墓-6、墓-9、墓-16)の墓の内部に、合計 151 個の蔵骨器(厨子甕等)があることが確認され、それらは沖縄市納骨堂へ移設されたのち(写真 4-3-1-1)、工事が行われた。

写真 4-3-1-1. 平成 27 年度・遺骨移設状況（右下：沖縄市納骨堂への収納状況）

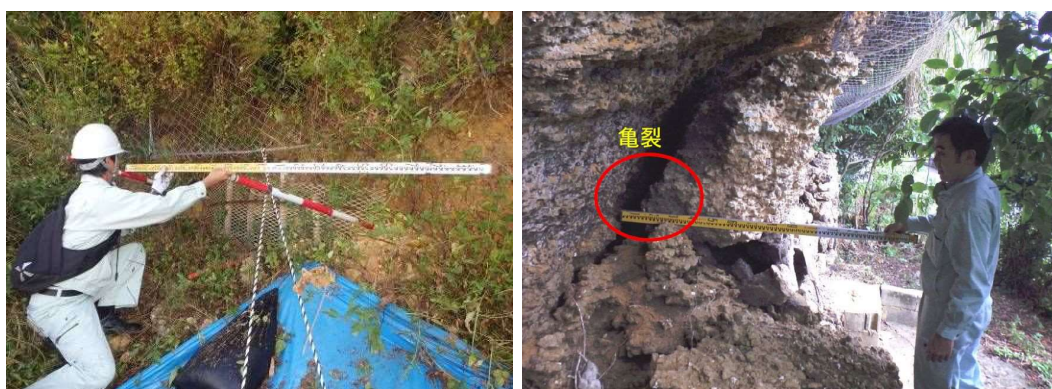
平成 28 年度の本事業においては、南西側斜面の 10 基(墓-10～墓-19)の古墓の調査を行っており、表面の亀裂部分からの内部調査なども行うことで(写真 4-3-1-2)、墓の位置・状況確認を行っている。これまでに確認された古墓合計 19 基について、その対策の実施状況を含め一覧表として示す(表 4-3-1)。墓-7(塚)、墓-8(塚)については次項(2)を参照。

写真 4-3-1-2. 平成 28 年度・墳墓調査状況

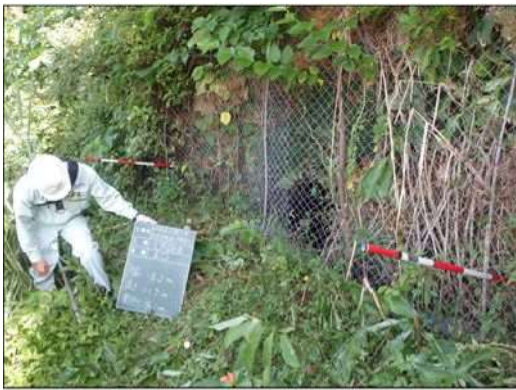
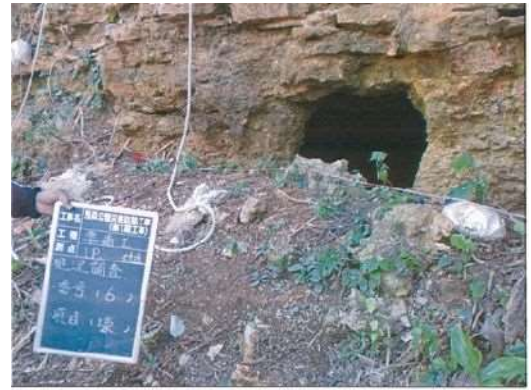
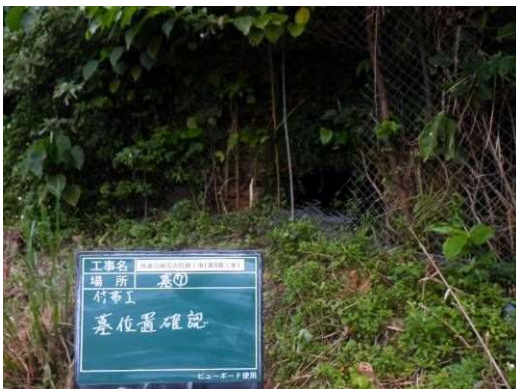
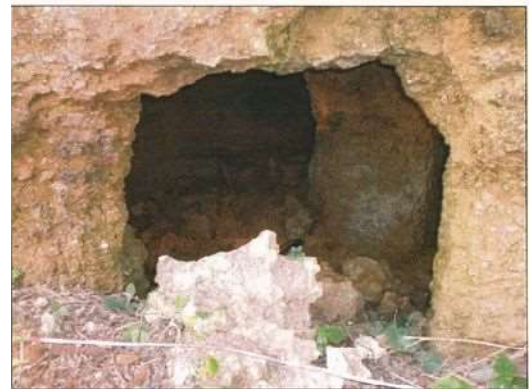
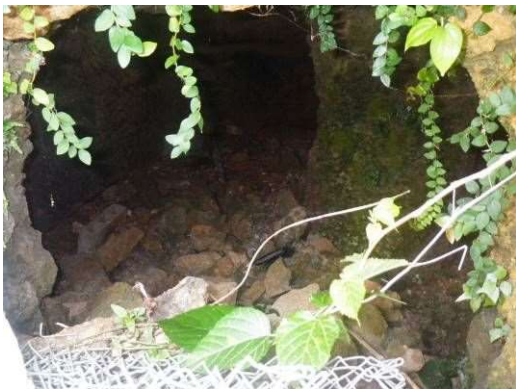
平成10年7月、民家の駐車場工事の際に、公園内に人工壕が発見された（「沖縄市史-第四巻-自然・地理・考古編」P207より。詳細は「沖縄市史-第五巻-戦争・移民編」に掲載予定だが未発刊）と記述されており、平成24年度の調査（「西森公園災害防除工事(第1期工事)」）時に確認されたものと同じと思われる（図4-3-1. 墓⑦、墓⑧）。平成27年度の「西森公園災害防除工事(第3期工事)」の「遺骨移設報告書」内で、他の墓は「墓」と記載されているのに対して、墓-7(壕)のみは「穴」と記載されており、その大きさ等については不明だが、蔵骨器等は存在しなかったと思われる。また、墓-8(壕)の大きさは幅3.3m、高さ1.5m、奥行6.0mであり、平成27年度の「西森公園災害防除工事(第3期工事)」の際に除去された。

写真 4-3-1-3. 壕入口・内部（墓-8）

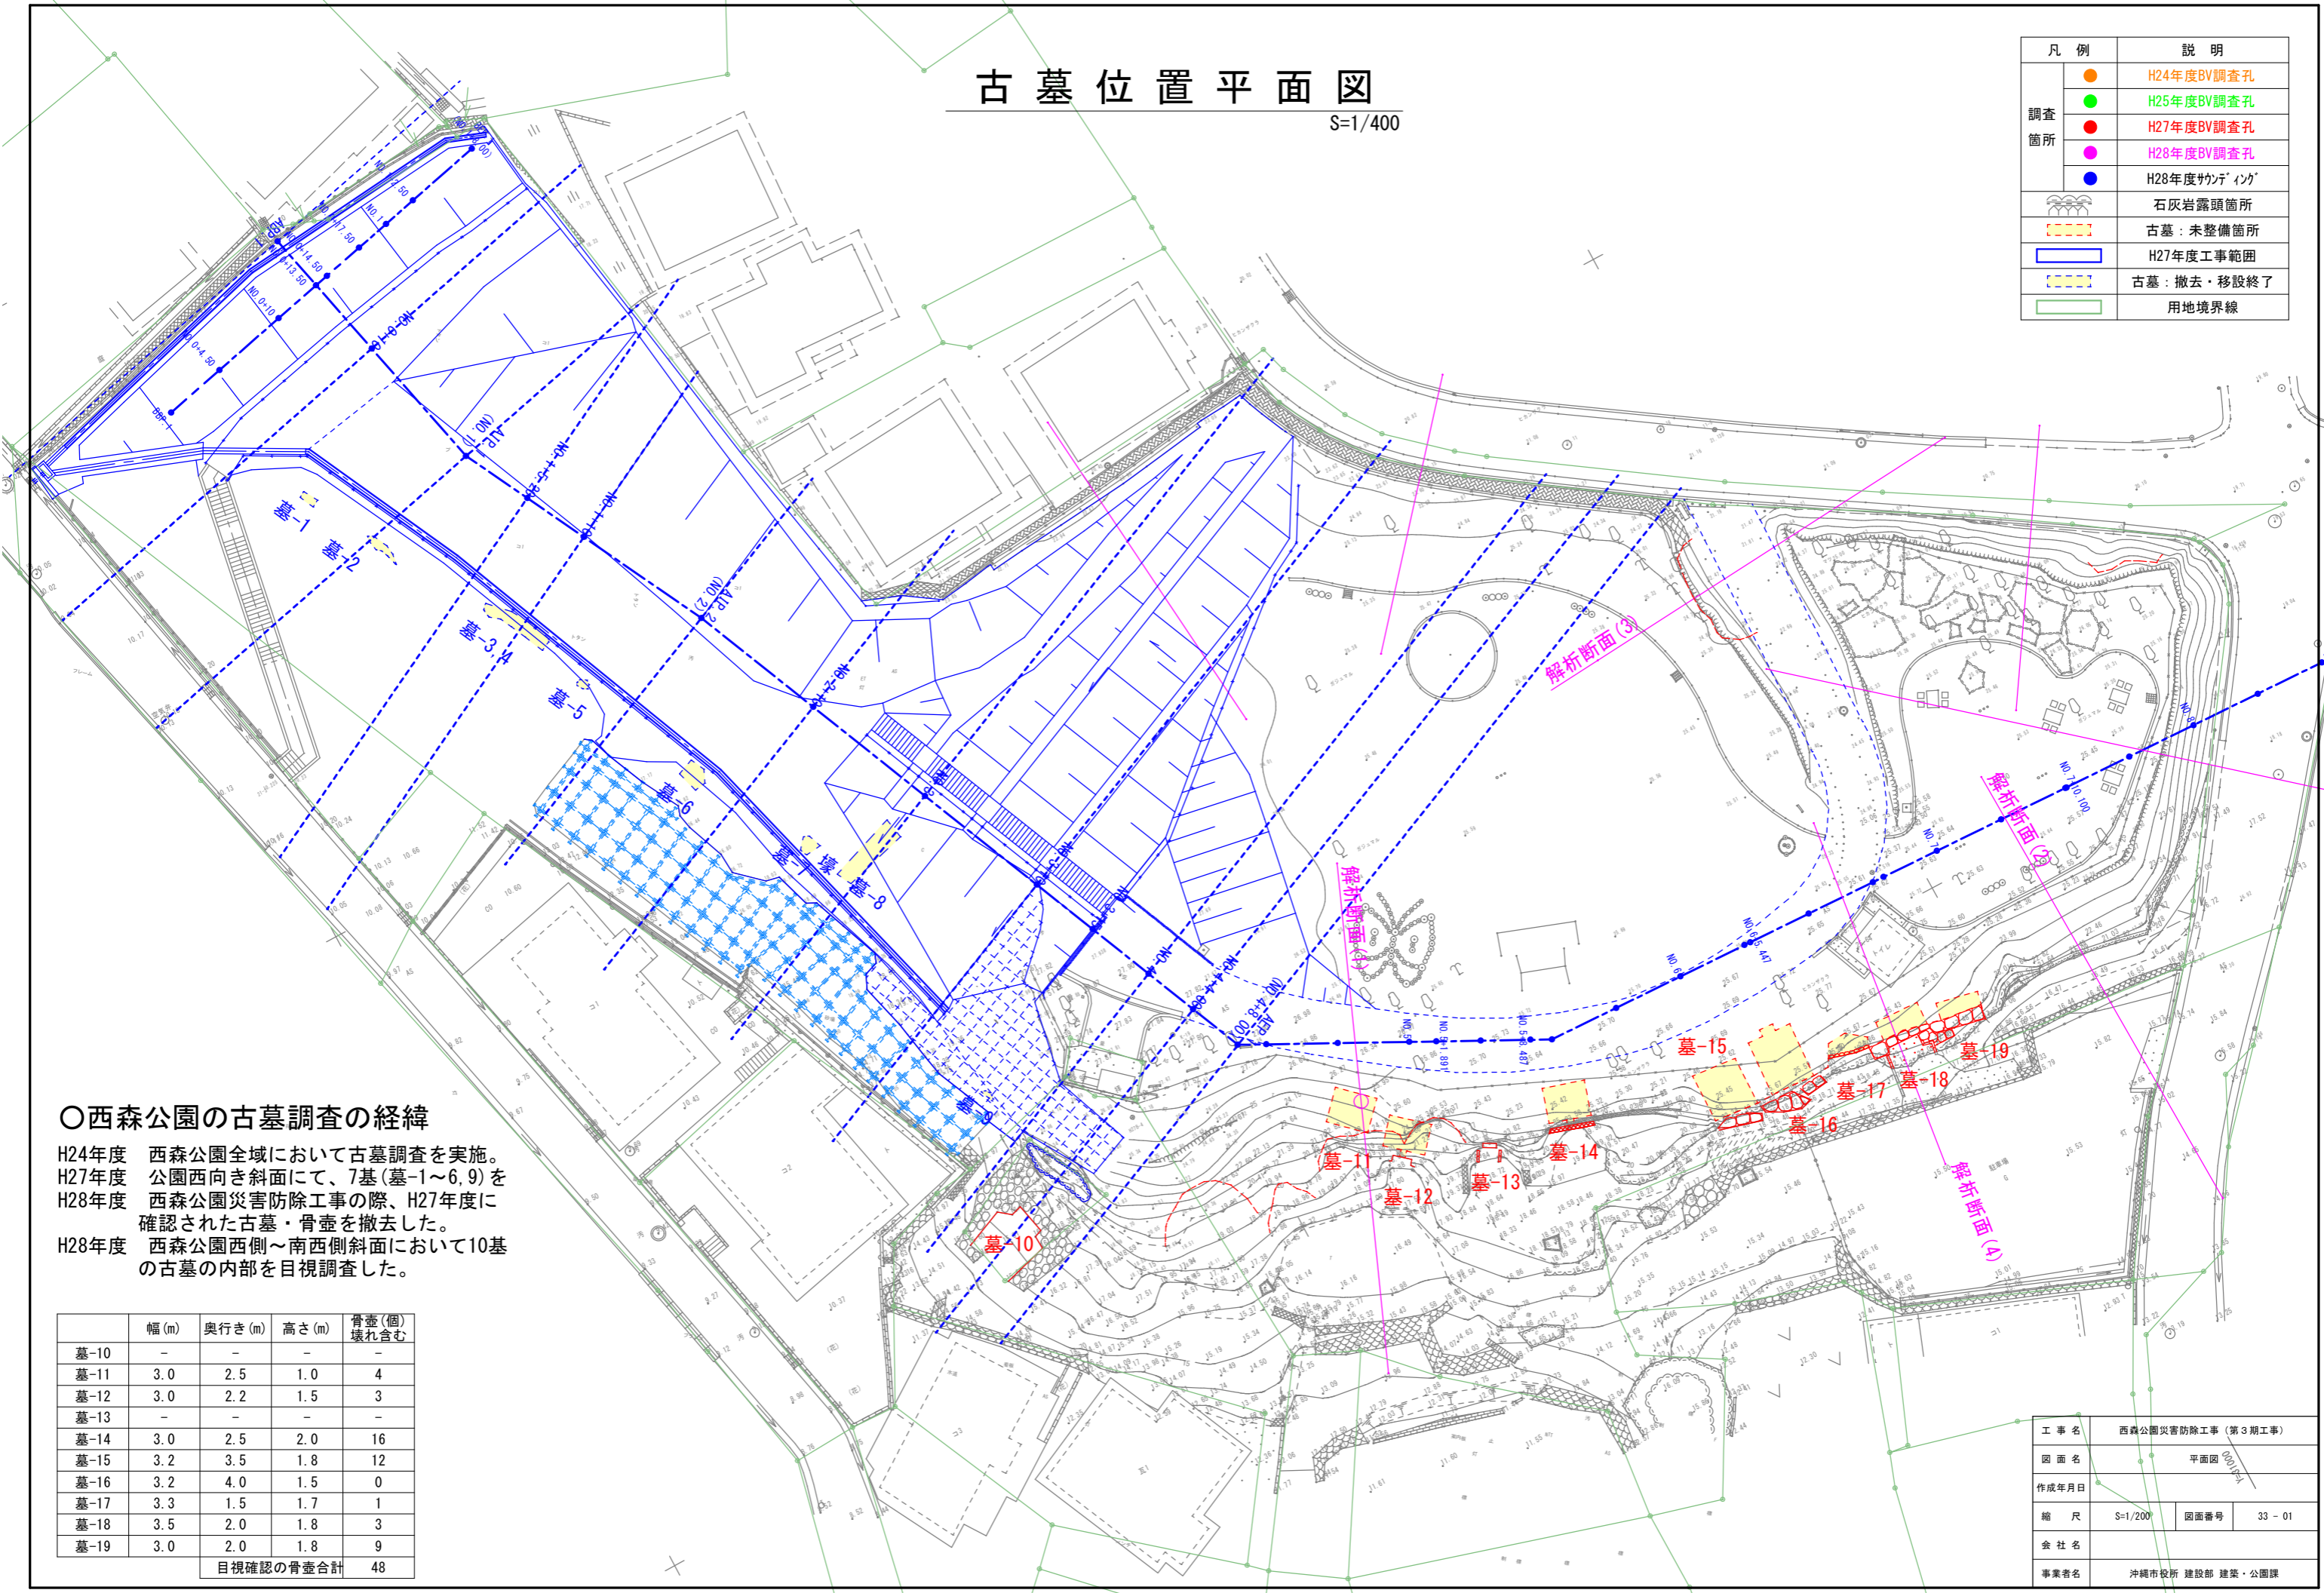
古墓位置平面図

H24年度 西森公園全域において古墓調査を実施。
 H27年度 公園西向き斜面にて、7基(墓-1~6,9)を
 H28年度 西森公園災害防除工事の際、H27年度に
 確認された古墓・骨壺を撤去した。
 H28年度 西森公園西側~南西側斜面において10基
 の古墓の内部を目視調査した。

墓	幅(m)	奥行き(m)	高さ(m)	骨壺(個) 壊れ含む
墓-10	-	-	-	-
墓-11	3.0	2.5	1.0	4
墓-12	3.0	2.2	1.5	3
墓-13	-	-	-	-
墓-14	3.0	2.5	2.0	16
墓-15	3.2	3.5	1.8	12
墓-16	3.2	4.0	1.5	0
墓-17	3.3	1.5	1.7	1
墓-18	3.5	2.0	1.8	3
墓-19	3.0	2.0	1.8	9
目視確認の骨壺合計				48

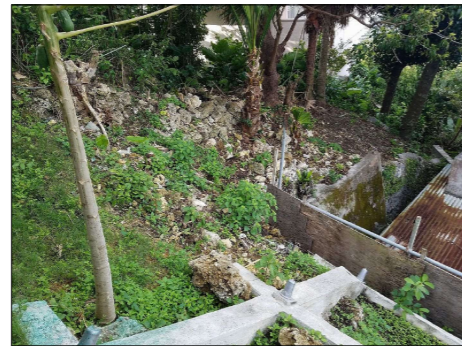
写-1：既設ロックボルト工の境界付近にて、不安定な石灰岩礫群が存在。仮囲いしているが、効果が無い。

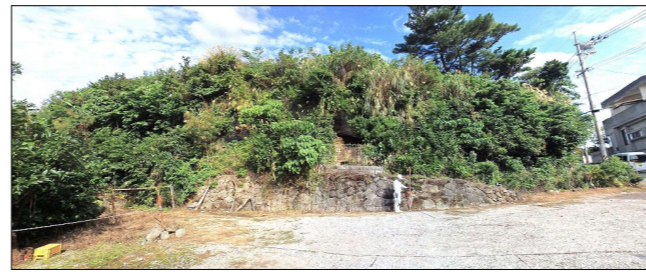
写真-14：公園敷地と駐車場の境界付近には、高さ約0.5~2.0mの石積み壁が存在。石積み壁の継ぎ目に部分的に空隙が見られ、不安定化が進行すると思われる。

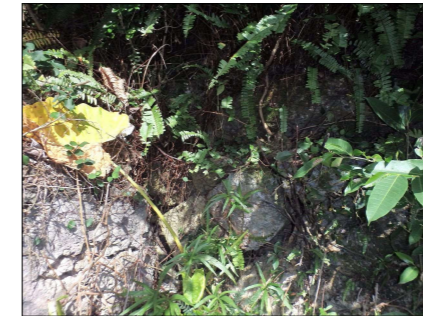
写真-15：一部石積みに緩みが生じている。

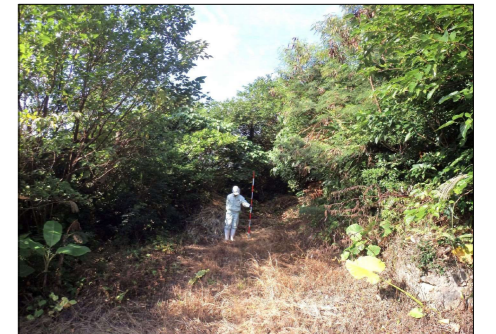
写真-13：既設駐車場から奥で平坦地を確認。十分な土地利用がなされていない状況。

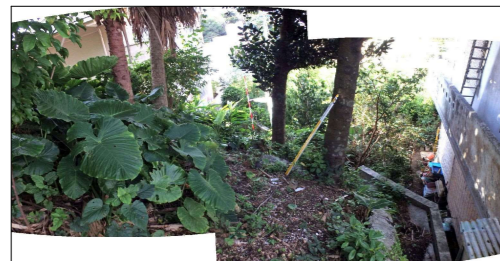
写-3：民地同士境界においては、部分的に擁壁が変状し、部分的に無対策区間を有する。

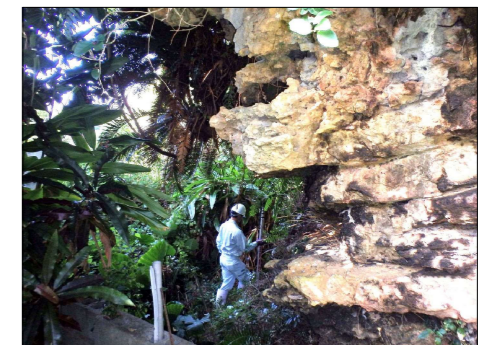
写真-12：浸食によって、激しく表面の凹凸が形成され、民家の庭の一部入っており、危険な状態。

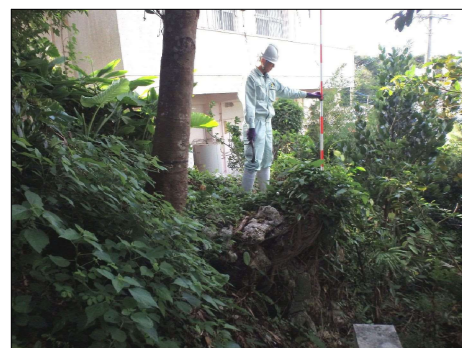
写-4：無対策箇所においては、石灰岩礫が露頭し、下方の住民にとって、非常に危険な状態。

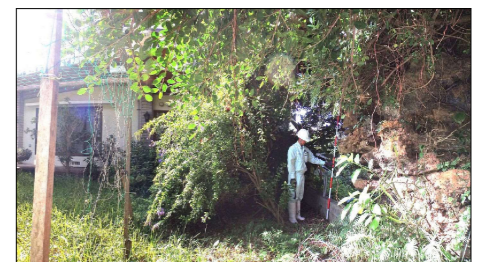
写真-11：石灰岩巨礫は、住宅側を面して差別浸食を受けオーバーハング形状を示す。

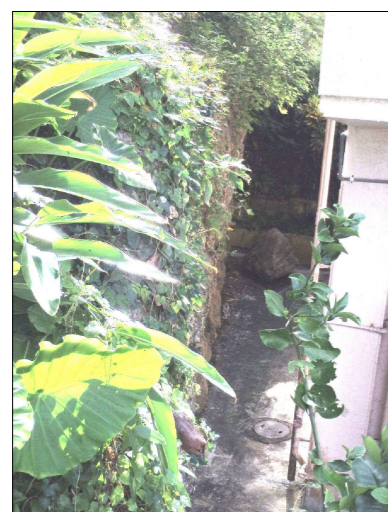
写-5：民間が構築したと思われる石積み擁壁。住宅の脇に転がり落ちたと思われる岩塊を確認。

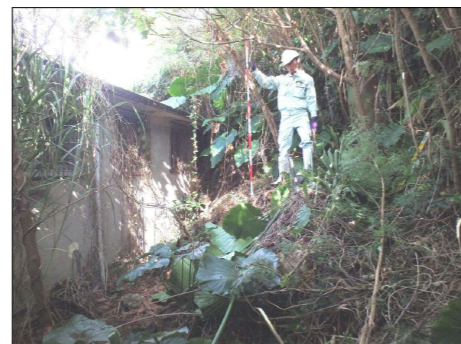
写-6：民家の裏の背後斜面から土砂の押し出しを受けている状況。

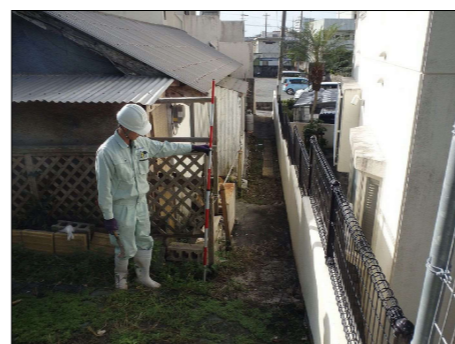
写真-7：道路からの進入口は、人が通れる幅しか確保されていない状況。

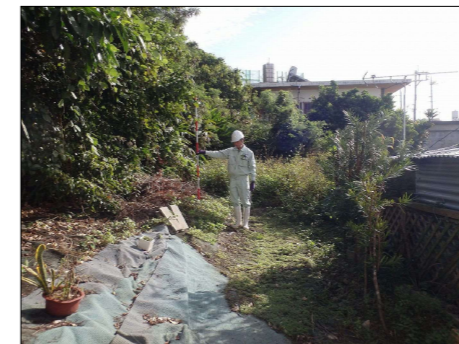
写真-8：進入口が狭く、斜面と民家の間においては土地が有効利用されていない状態。

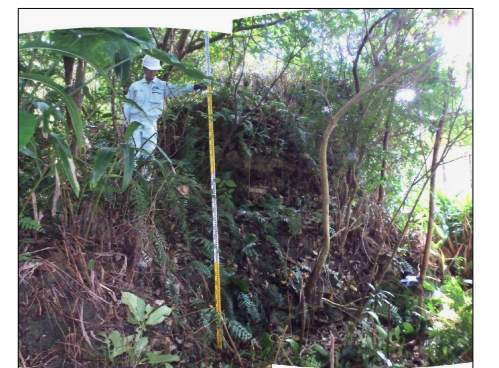
写真-10：公園敷地と民地の境界において、高さ約3.0m幅約7.0m程の石灰岩巨礫が存在する。

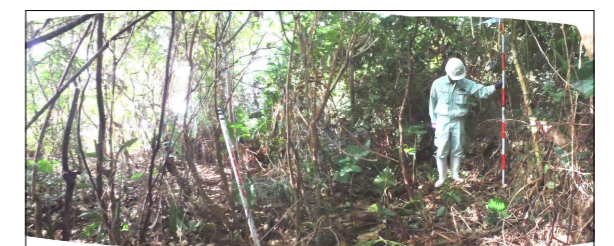
写真-9：地形的に平坦部となっているが、進入口が無く袋小路となり、土地の価値が非常に低いと思われる。
