中城湾港泡瀬地区埋立区域内の  
造礁サンゴ類の移植に伴う追跡調査  
(移植6ヵ月後)

報 告 書

平成21年6月

NPO 法人コーラル沖縄

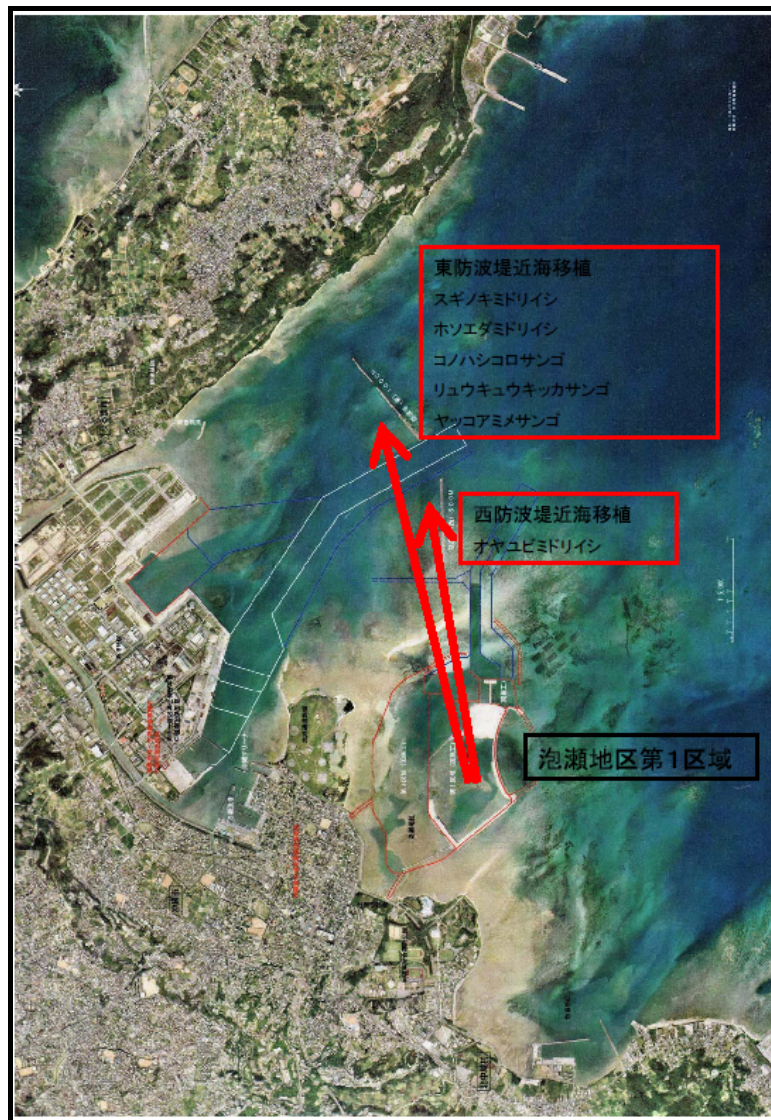
図1. 移植海域及びサンゴ種

移植にあたっては、10月30日に西防波堤近隣海域の自然岩盤（水深2～4m）にオヤユビミドリイシ *Acropora gemmifera* をボンド法によって移植し、東防波堤近隣海域の根固めX字状ブロック上（水深2～3m）にホソエダミドリイシ *Acropora valida* 及びコノハシコロサンゴ *Pavona frondifera* をボンド法によって移植した。11月5日には、東防波堤近隣海域の砂底質上（水深3～6m）にスギノキミドリイシ *Acropora formosa* をネット法で、リュウキュウキッカサンゴ *Echinopora lamellosa* 及びヤッコアミメサンゴ *Psammocora contigua* を囲い込み法（花壇法）によって移植した、

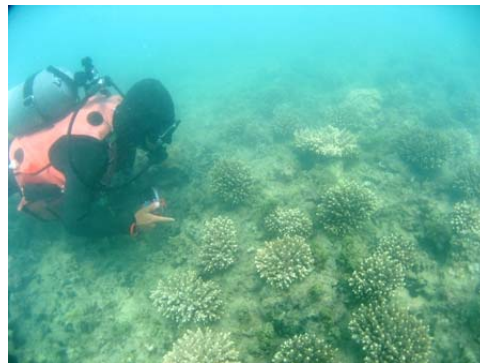
写真7. 観察記録状況

オヤユビミドリイシについては、移植した群体のうち2,8m×2,8mの範囲に移植した96群体をモニタリングサイトとして選定し、その生残を観察し同時に写真撮影を行った。ホソエダミドリイシ及びコノハシコロサンゴについては、X字状の根固めブロックをそれぞれ1個のブロックを選定し、その上の全ての群体を計数して生残を確認し同時に垂直方向より写真撮影を行った。スギノキミドリイシについては、約2m×4,5mの9セットのネット上に移植した群体のうち1セットのネットを選定し、その上のサンゴ群体を垂直方向に投影したネット全体の面積に対する被覆状況を肉眼により観察し、5%刻みで被覆率を算定した。リュウキュウキッカサンゴ及びヤッコアミメサンゴについては、建築用の長方形ブロックによって約3,2m×3,2mで囲まれた範囲の中をスギノキミドリイシと同様にサンゴ群体を垂直方向に投影し、全体の面積に対する被覆状況を肉眼により観察し、5%刻みで被覆率を算定した。

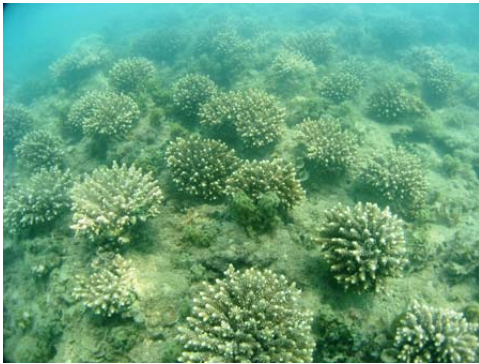
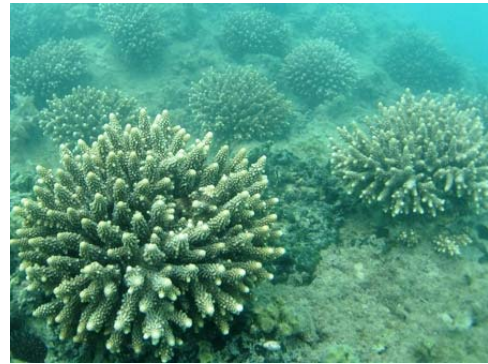
移植した 96 群体のサンゴ群体は、全て生存していた。移植 4 ヶ月目の追跡調査時と同じく水中固着剤による底質の岩盤への固着状況も良好であり、不完全な移植群体は確認されなかった。サンゴ群体からの粘液もいずれの群体からも確認されず、サンゴ群体色の状況も移植時と変わらず茶褐色を呈し、順調な生育状況が観察された。補助的に観察を行っている方形区外の移植群体において、5 群体がオニヒトデの捕食と思われる被食によって死滅しているのが観察され、移植 4 ヶ月目の追跡調査時に確認された 3 群体の斃死とあわせて合計 8 群体が死滅した事となる。前回追跡調査において方形区内部のサンゴ群体間に確認されたフクロノリ(褐藻類の一種)の繁茂は、今回調査時にはほとんど消滅しており季節消長によるものと考えられる。

写真 8. 生育状況

写真 9. 生育状況

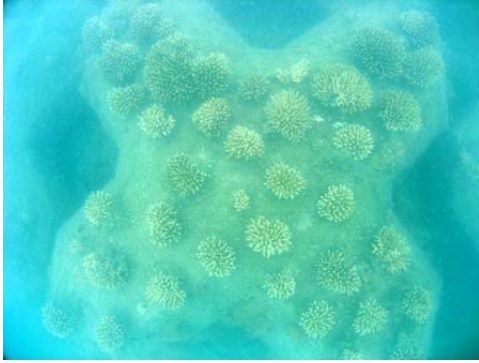
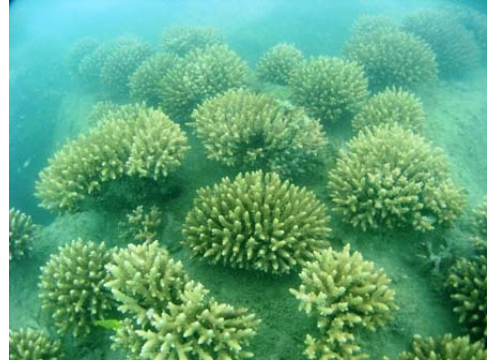
観察用に任意に選定した X 字状のブロックの上には、39 群体のホソエダミドリイシ群体が移植されていた。移植された 39 群体は、4 ヶ月目の追跡調査時と同じく全て生存しており、水中固着剤による固着状況も良好であり、不完全な固着の移植群体は確認されなかった。サンゴ群体色の状況も変わらず茶褐色を呈し、順調な生育状況が観察された。前回観察されたブロック上のサンゴ群体間のカゴメノリ(褐藻類の一種)及びウスユキウチワ(褐藻類の一種)の繁茂は、ほとんどが消失しており、僅かにウスユキウチワが数株程度残るのみとなっていた。また、他のブロック上のホソエダミドリイシ群体においても、斃死している群体は観察されなかった。

写真 10. 生育状況

写真 11. 生育状況

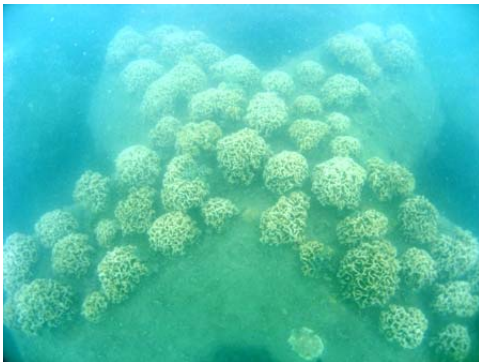
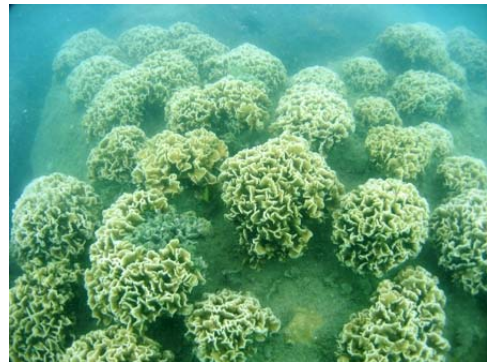
観察用に任意に選定したX字状のブロックの上には、52 群体のコノハシコロサンゴ群体が移植されていた。移植後4ヶ月目の追跡調査時と同じく移植された52 群体は、全て生存しており水中固着剤による固着状況も良好であり不完全な固着の移植群体は確認されなかった。サンゴ群体色の状況も変わらず茶褐色を呈し、順調な生育状況が観察された。前回調査時に確認されたサンゴ群体間のフクロノリ及びウスユキウチワの繁茂は、ホソエダミドリイシ群落において観察された物と同様に消失していた。他のブロック上のサンゴ群体においても斃死している群体は、観察されなかった。

写真 12. 生育状況

写真 13. 生育状況

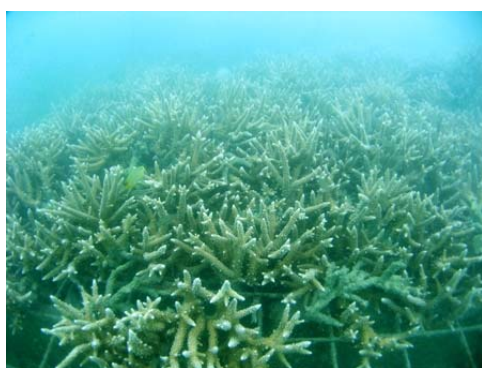
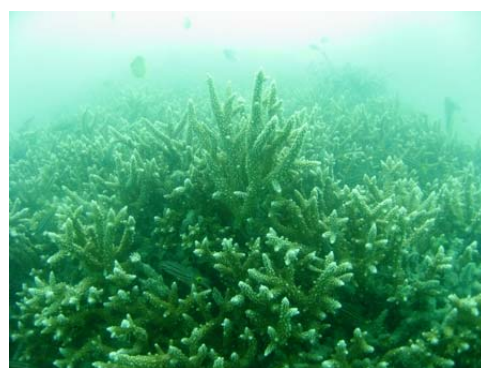
観察用に任意に選定したネットの上には、全底面積に対して55%の被度でスギノキミドリイシ群体が移植されていた。移植4ヶ月目の追跡調査時と同じく移植された群体は全て生存しており、サンゴ群体からの粘液もいずれの群体からも確認されず、順調な生育状況が観察された。前回調査時に確認されたサンゴ群体間及び群体上に漂着したと思われるカゴメノリ（褐藻類の一種）の繁茂は、3月に設置した海藻類漂着防止ネットによってサンゴ群体上には確認されず、若干の淡色化を呈していたサンゴ群体色も元の茶褐色を呈していた。また、前回調査においては他のネット上の群体においても、カゴメノリの繁茂が確認されたが海藻類漂着防止ネットによって健全な状態に保たれていた。

写真 14. 生育状況

写真 15. 生育状況

前回の追跡調査においては、フクロノリやウスユキウチワ、カゴメノリ等がサンゴ群体間及び群体上に繁茂している状況が観察された。そのため3月には、海藻類の影響が著しいスギノキミドリイシ、リュウキュウキッカサンゴ、ヤッコアミメサンゴの移植群落周囲を海藻類漂着防止ネットによって囲い、その進入防止に努めた。今回の調査においては、その効果が認められ前回調査時に確認された群体色の白色化が抑制され、健全な茶褐色へと回復していた。藻類は季節消長を示すため、今回の調査時には、ほとんど消失していたが今後夏季の高温期を迎えるため、別種の藻類の繁茂も懸念されるため監視を怠る事無きように注意が必要と考えられる。

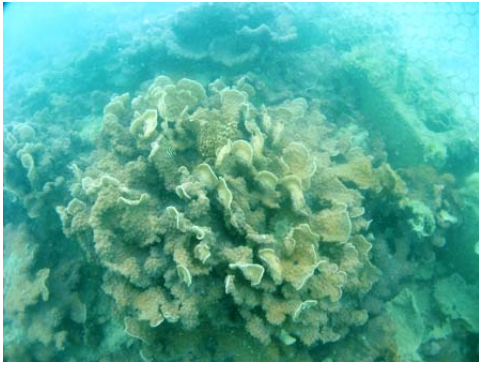
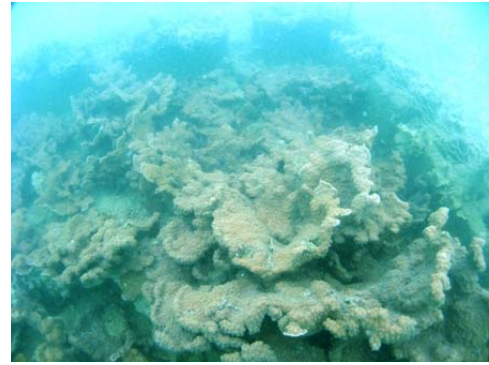
ブロック内には、全底面積に対して90%の被度でリュウキュウキッカサンゴ群体が移植されていた。移植4ヶ月目の追跡調査時と同じく、移植された群体は全て生存しており、サンゴ群体からの粘液もいずれの群体からも確認されず、順調な生育状況が観察された。群体上に若干の沈殿物の堆積が確認されたが大きな阻害要因となるほどの量ではなかった。前回調査時には、スギノキミドリイシのネットと同様にサンゴ群体上に漂着したと思われるカゴメノリの繁茂が確認されたが、海藻類漂着防止ネットによって防御され、群体は健全な状況を呈していた。

写真 16. 生育状況

写真 17. 生育状況

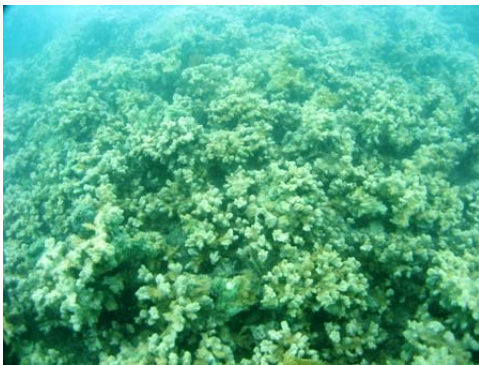
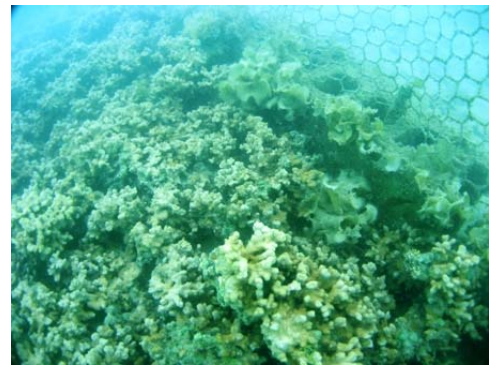
ブロック内には、全底面積に対して85%の被度でヤッコアミメサンゴ群体が移植されていた。移植4ヶ月目の調査時と同じく、移植された群体は全て生存しており、順調な生育状況が観察された。群体上に沈殿物の堆積も確認されなかった。前回調査時には、隣接するリュウキュウキッカサンゴと同様にサンゴ群体上に漂着したと思われるカゴメノリの繁茂が確認されたが海藻類漂着防止ネットによって防御され、群体は健全な状況を呈していた。若干の淡色化を呈していた群体色も元の茶褐色へと戻っていた。

写真 18. 生育状況

写真 19. 生育状況

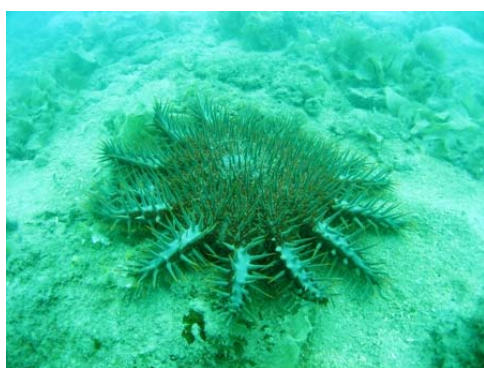
今回のモニタリング調査でも前回調査時と同じく、調査対象範囲以外ではあるが5群体のオヤユビミドリイシにおいて、オニヒトデの捕食が原因と思われる斃死が確認された。実際に今回の追跡調査時に、オヤユビミドリイシ移植岩盤近隣の砂底質上で移動するオニヒトデ個体を確認した（写真 20、21）。

写真 20. オニヒトデ

前回報告書においても指摘されていたが、移植海域の近隣海域からの移動してくるオニヒトデ個体が今後も考えられるため、今後においてもその動向を監視する必要があると考えられる。

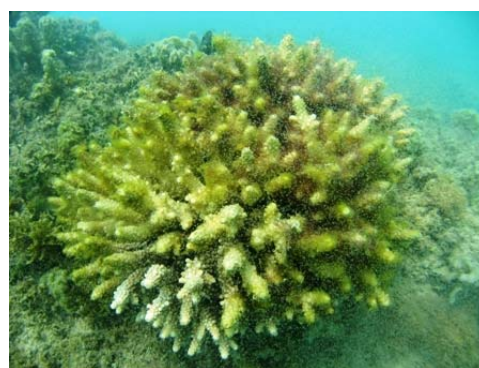
写真 21. 食害により斃死したオヤユビミドリイシ

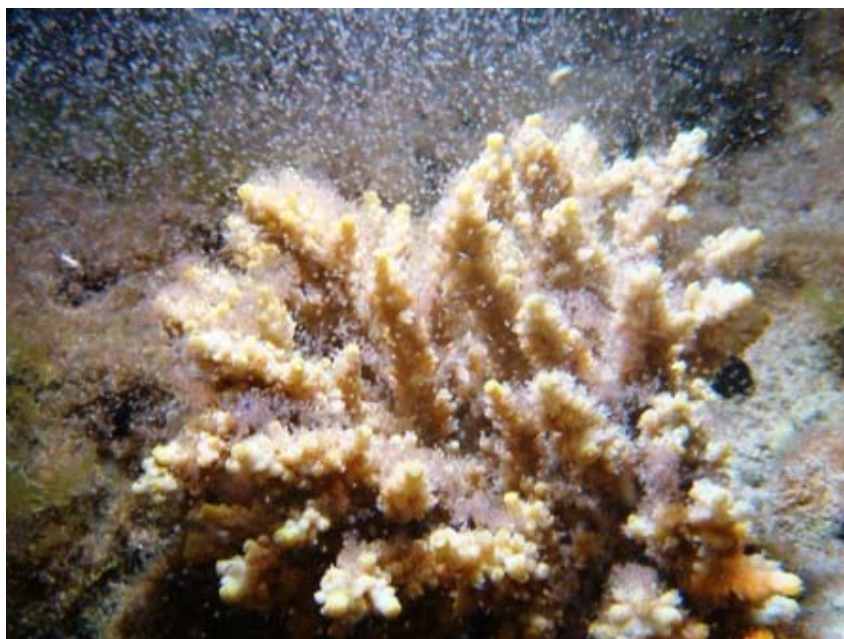
写真 22. サンゴの産卵（平成 21 年 6 月 9 日：宜野湾）

また、6月を迎え県内各地においてミドリイシ類サンゴの一斉産卵が確認されている。今回の移植は埋め立てによるサンゴ群集の緊急避難であると共に、移植群体による新たなるサンゴ群集創出をも目的としている事から、サンゴ産卵期に産卵状況を調査し、中城湾内におけるサンゴ群集への寄与の動向も観察する必要があると考えられる。
