沖縄市雨水管理総合計画策定業務委託（その2） 概要版

2. 雨水管理総合計画の策定

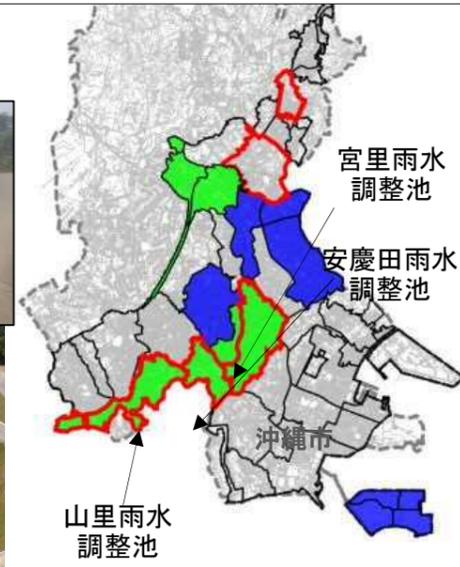
浸水対策の実施状況

これまでの取組み： 10年に1度発生する降雨(87mm/h)時の浸水を防ぐため、浸水が頻発していた中西部を中心に調整池や水路改修を進めてきた(右図、下写真)。

浸水被害を受け整備に着手または予定
 開発や公共施設の移転等に併せて着手
 沖縄県や北中城村の整備により、浸水改善が見込まれる地区

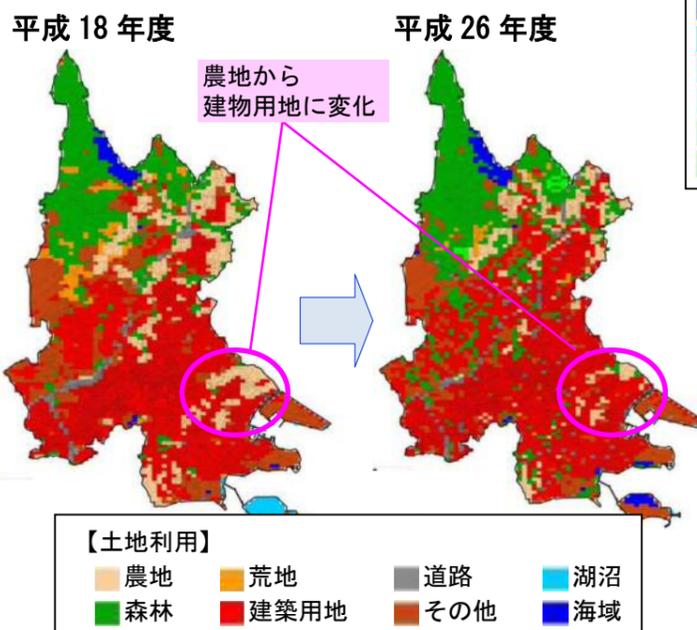
都市化の進展による土地利用の変化

浸水の発生状況： これまでの取組みにより、中西部の浸水は確実に軽減してきた。しかし、近年、都市化の影響や豪雨の増加により、東部の低地での新たな浸水も生じている。

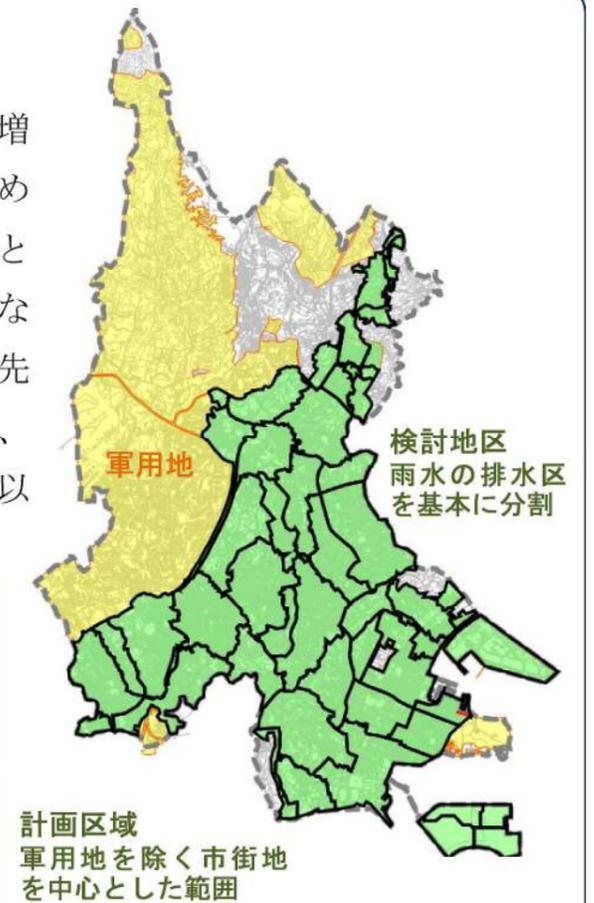
計画の対象区域

計画策定者	市、地元、学識経験者で構成する検討協議会にて審議
計画区域	どの範囲、地区で浸水対策を行うか(右図)
整備優先順位	どの地区から浸水対策を進めていくか(参照:3.)
どこから	
浸水対策	地区毎にどのような対策を、いつ実施するか(参照:4.)
なにを

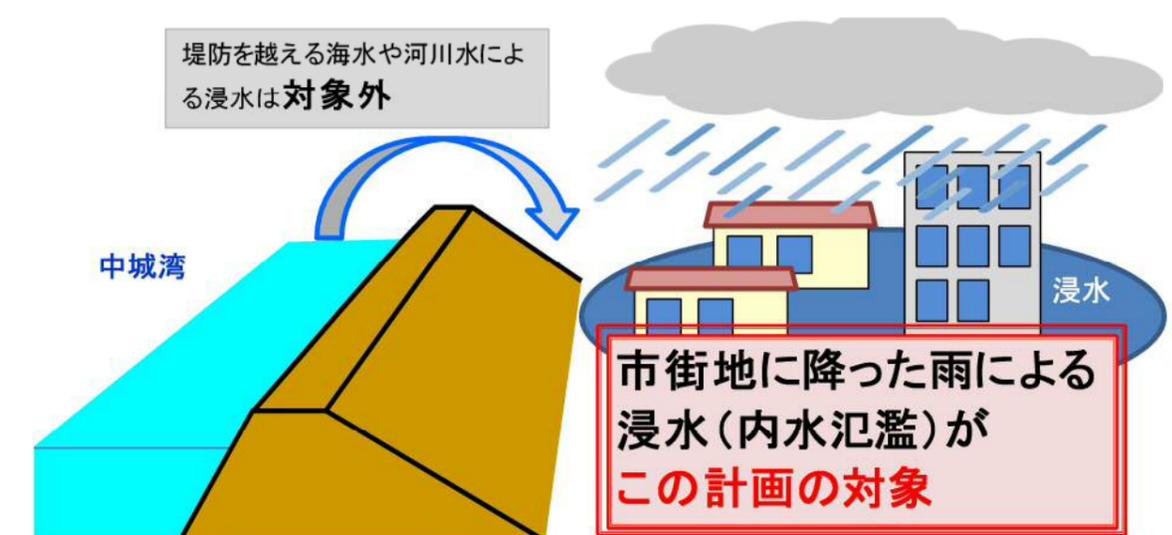
本計画で対策の対象とする浸水の種類

想定する浸水： 本計画では津波や高波、河川の氾濫による浸水は対象ではなく、市街地に降った雨による浸水「内水氾濫」が対象である。

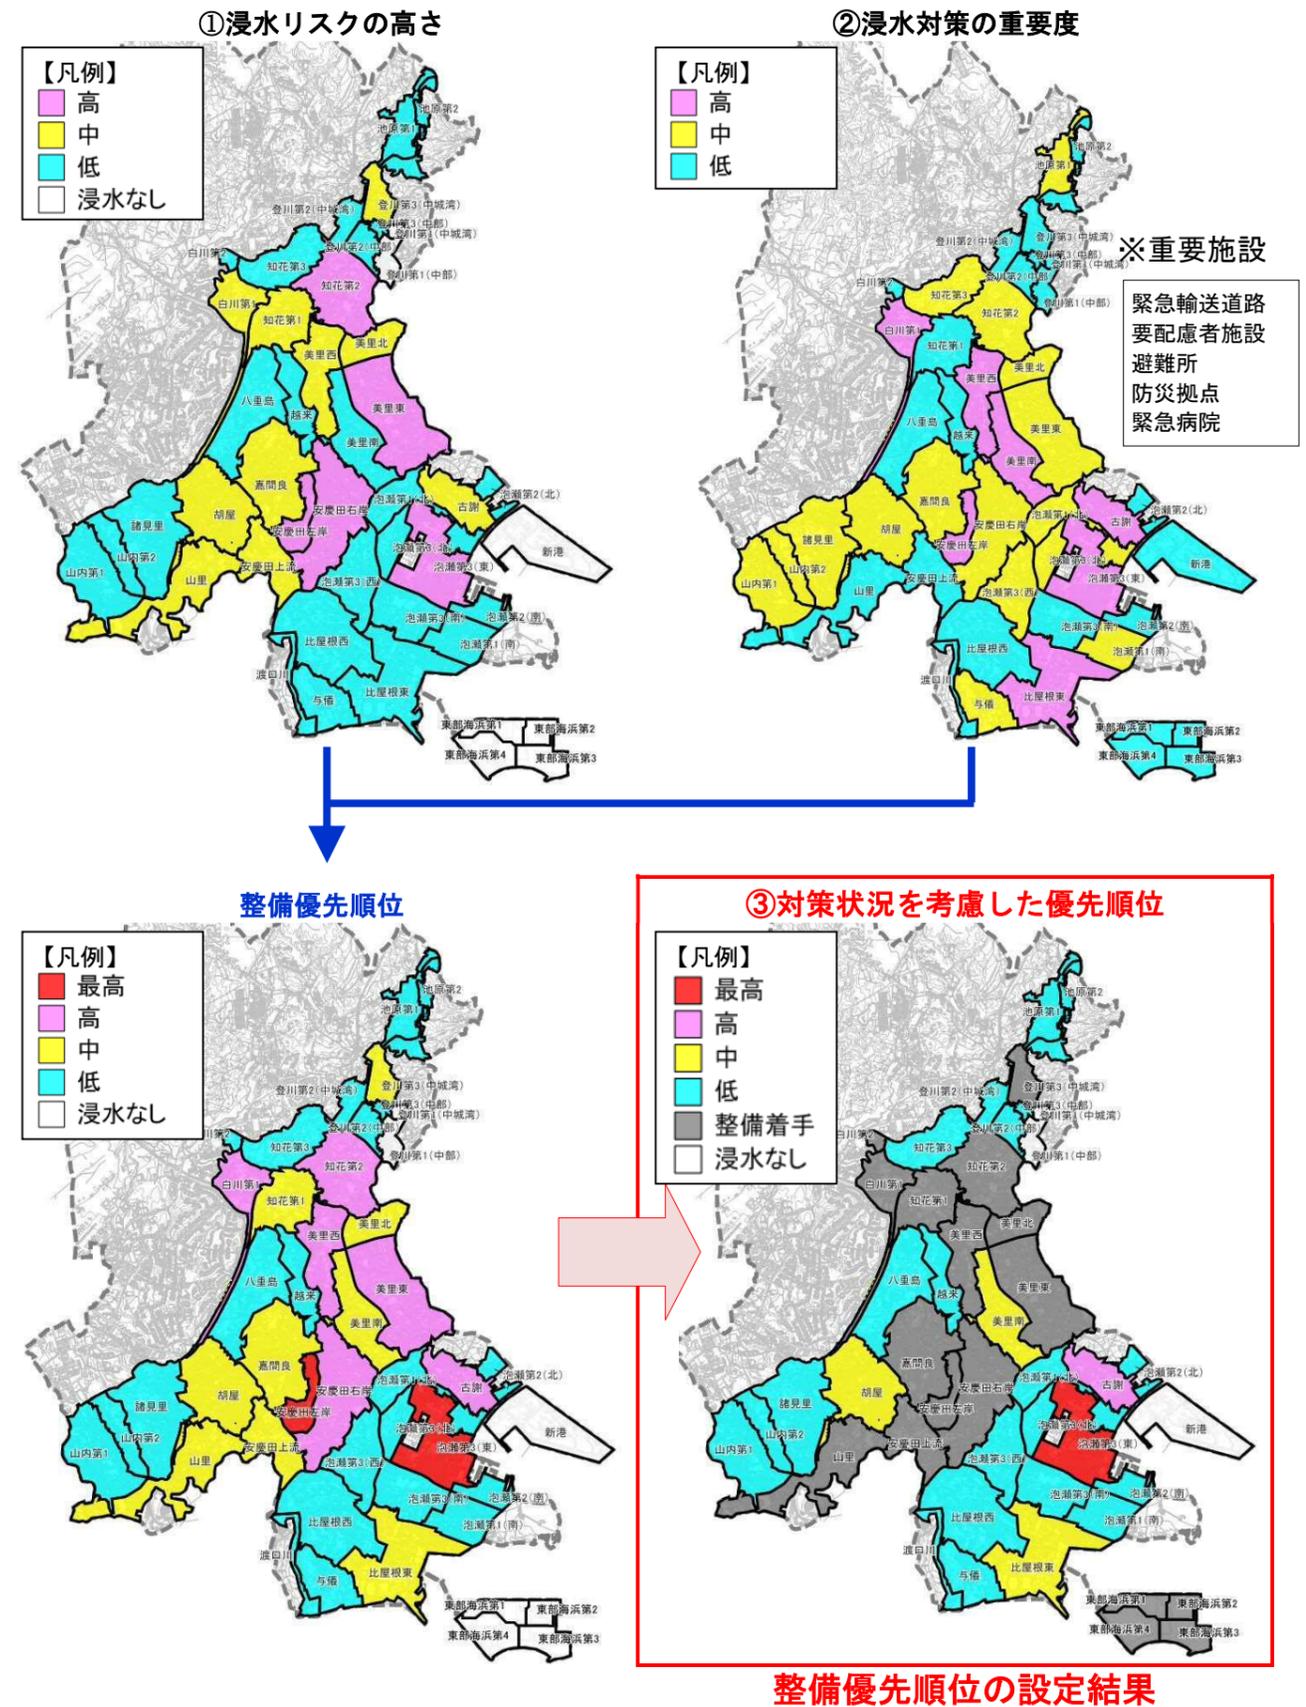
浸水対策の整備優先順位

整備優先順位の考え方： ①ブロック別の浸水リスクが高く、②かつ重要な施設が多く浸水対策の重要度が高い地区のうち、③まだ対策に着手していない地区を優先し、順に浸水対策を進める（右図）。

整備優先順位と対策の進め方： 上記の考え方より、まず、浸水リスクの高さと浸水対策の重要度がともに高く、まだ整備に着手していない泡瀬（第3東）地区と古謝地区の浸水対策を進める。（下図、右図）。

重要度 高		中 美里南、比屋根東	高 古謝	最高 泡瀬(第3東)	
			美里西、白川第1	安慶田左岸	
	② 浸水対策の重要度		低 山内第1、山内第2、諸見里、知花第3、池原第1、与儀、泡瀬第1(北)、泡瀬第1(南)、泡瀬第3(北)、泡瀬第3(西)	中 胡屋	高
				嘉間良、美里北	安慶田右岸、美里東、知花第2
重要度 低	低 登川第1(中部)、登川第1(中城湾)、泡瀬第2(北)、新港	低 八重島、越來、登川第2(中部)、登川第3(中部)、池原第2、登川第2(中城湾)、比屋根西、泡瀬第2(南)、泡瀬第3(南)、渡口川	中	高	
	東部海浜第1～4	白川第2	山里、安慶田上流、知花第1、登川第3(中城湾)		
	浸水なし	浸水被害小	① 浸水リスクの高さ	浸水被害大

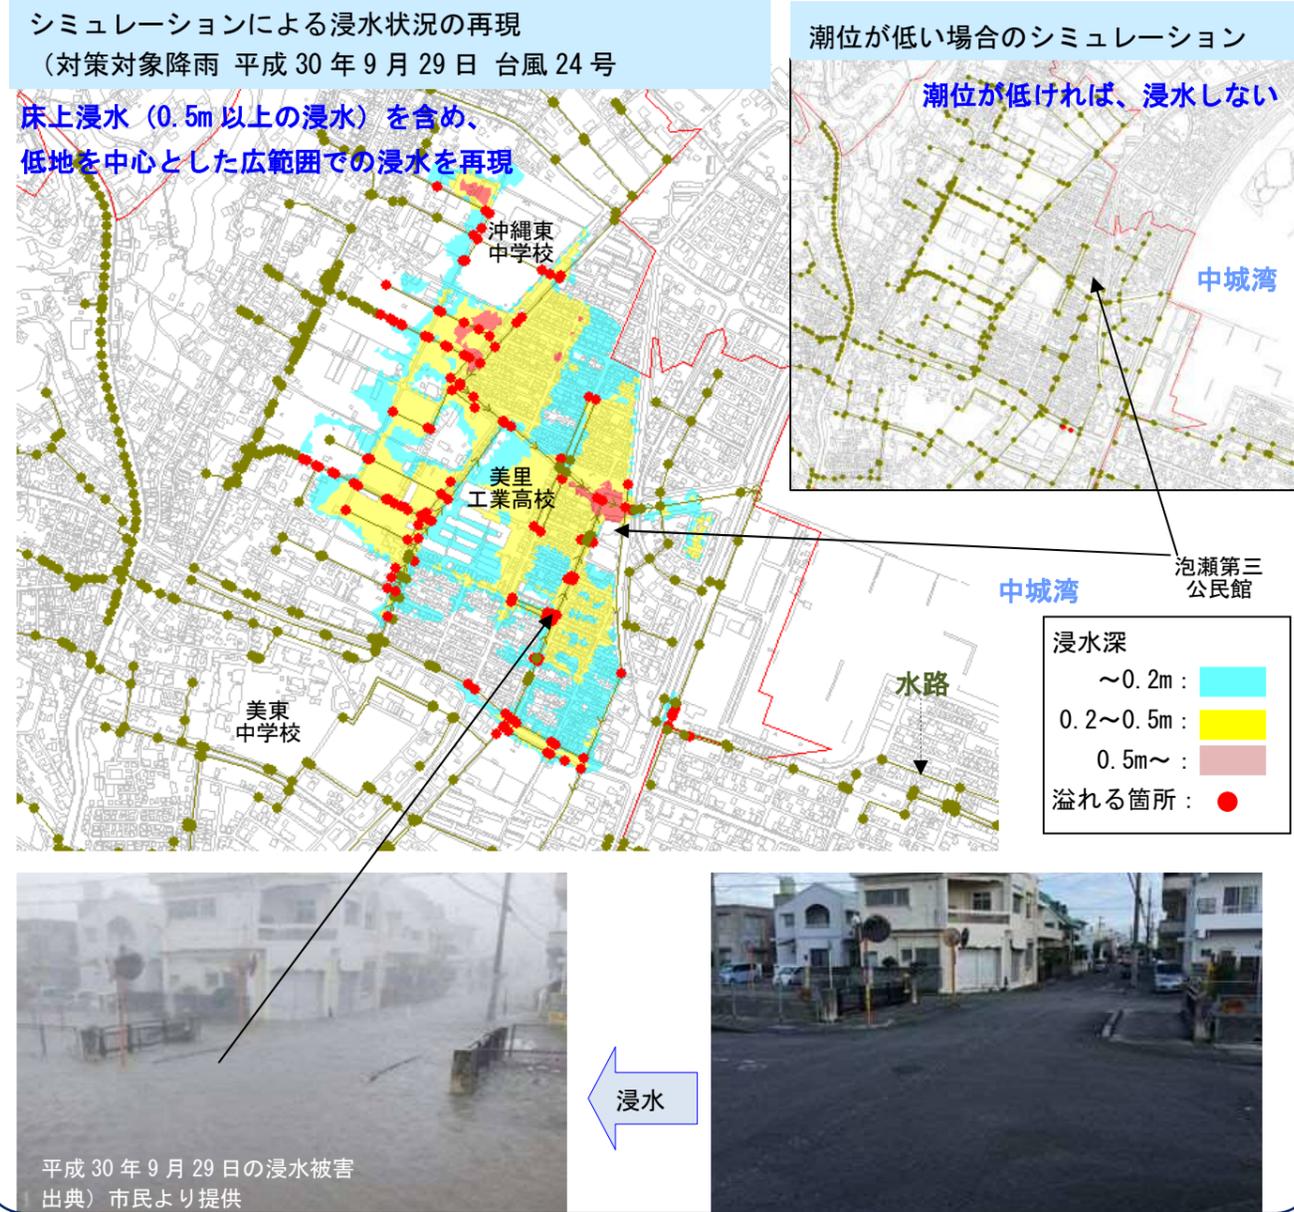
泡瀬第3排水区で浸水が発生した要因は、排水先の中城湾の潮位の上昇による影響である。平成30年9月29日の台風24号では、中城湾の潮位が周辺の地盤高を超え、水路を経由して海水が逆流し、排水できない雨水が低地に溢れた。

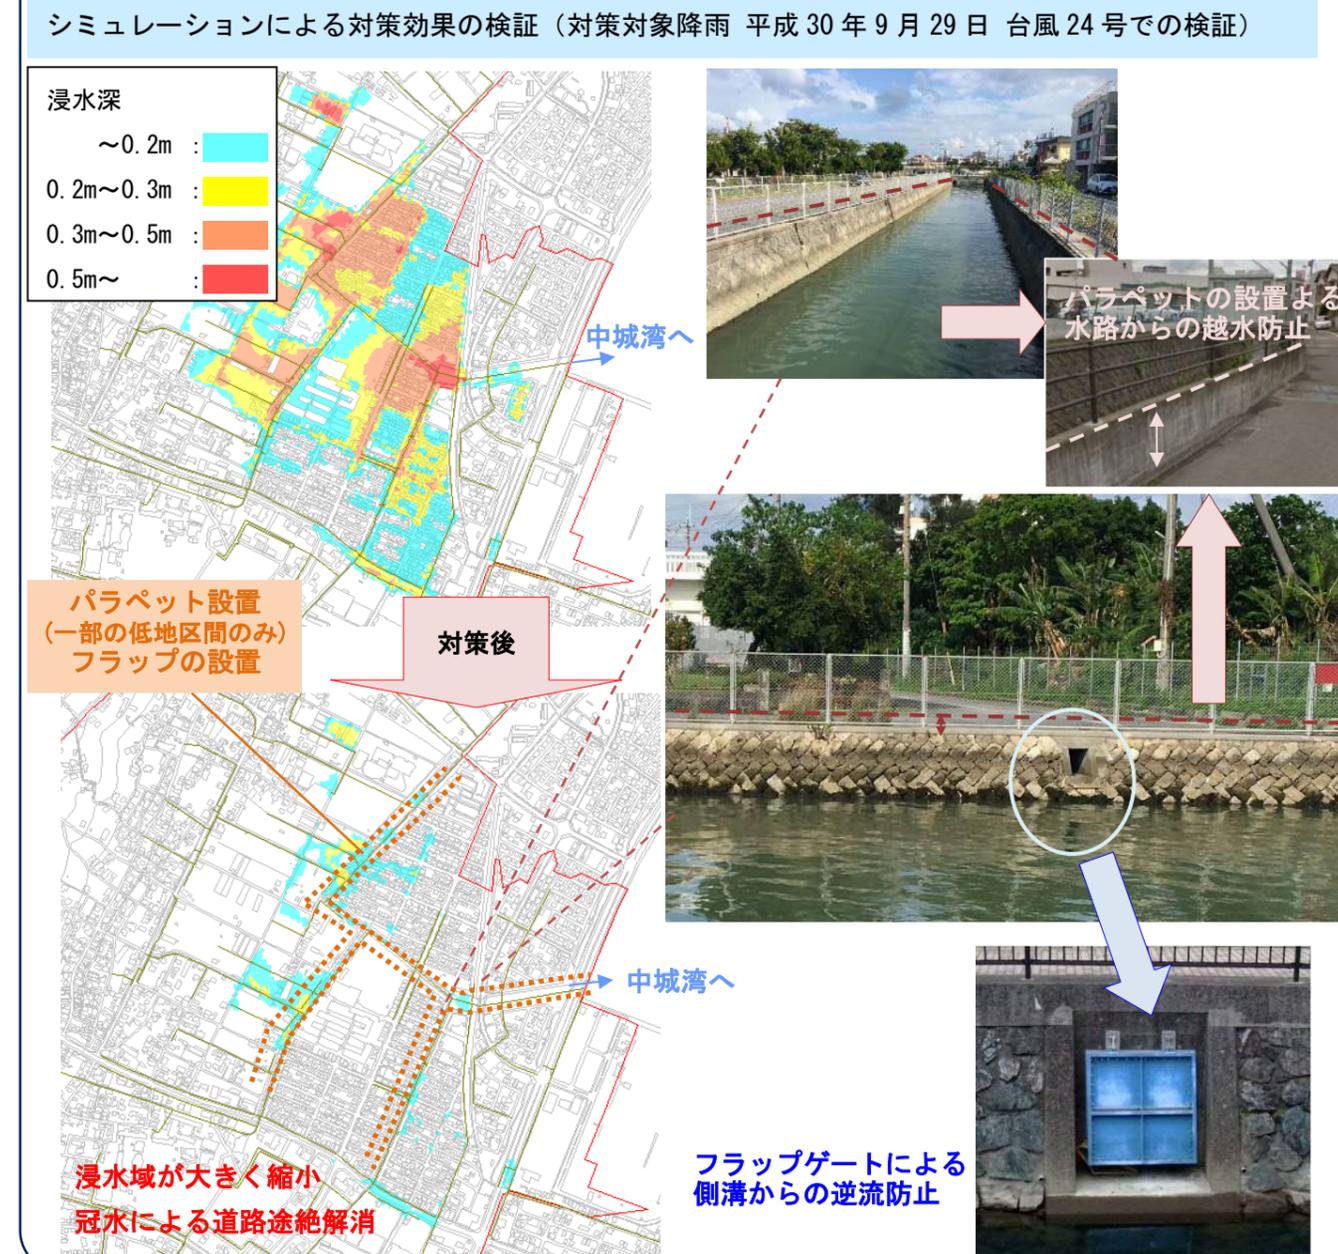
潮位の上昇による浸水を軽減するため、フラップゲート、パラペットを設置する。これにより平成30年9月29日降雨などの高潮による浸水範囲は大きく縮小し、深さ0.5m以上の床上浸水、道路途絶の目安となる深さ0.3m以上の道路冠水も解消する(下図)。その後は、浸水対策の効果を確認しながら、段階的に水路改修を進める。なお、整備範囲が広範囲に及ぶ本事業を限られた予算内で進めるため、事業着手に際しては国の補助事業の活用を検討するものとする。

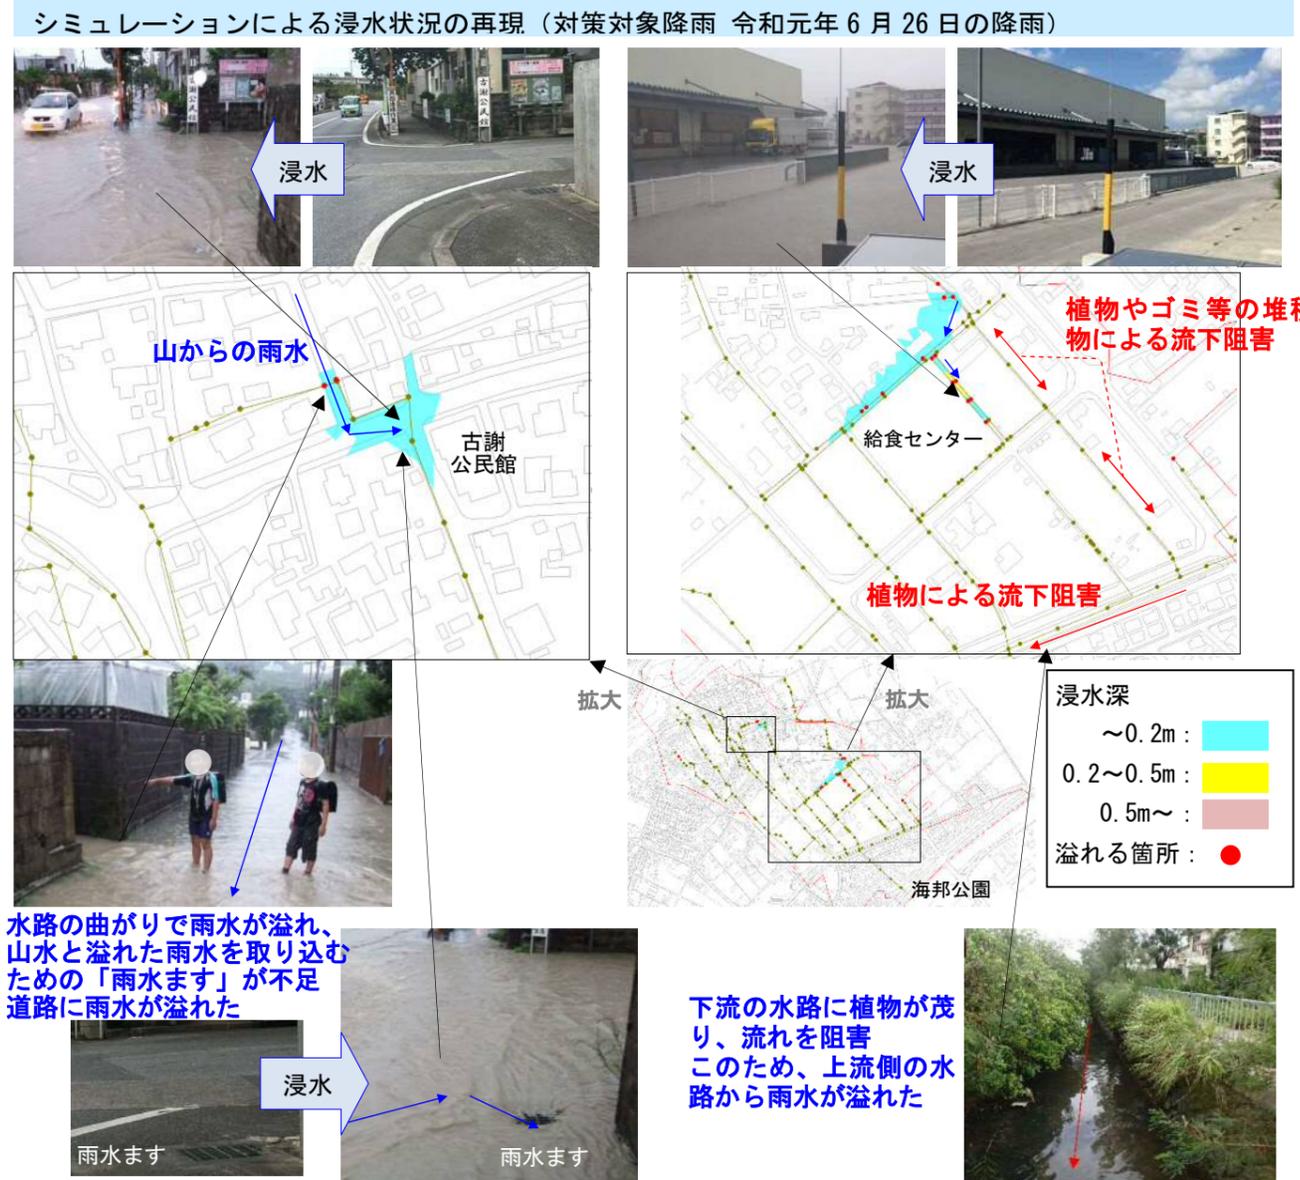
古謝排水区では公民館と給食センターの付近で浸水が生じる。公民館付近の浸水は、山から流れる雨水を水路に取り込むための雨水ますの不足と水路の曲がりによる影響である。一方、給食センター付近の浸水は、水路内のゴミや植物による流下阻害によるものである。これらの要因により、令和元年6月26日の降雨で水路から雨水が溢れた。

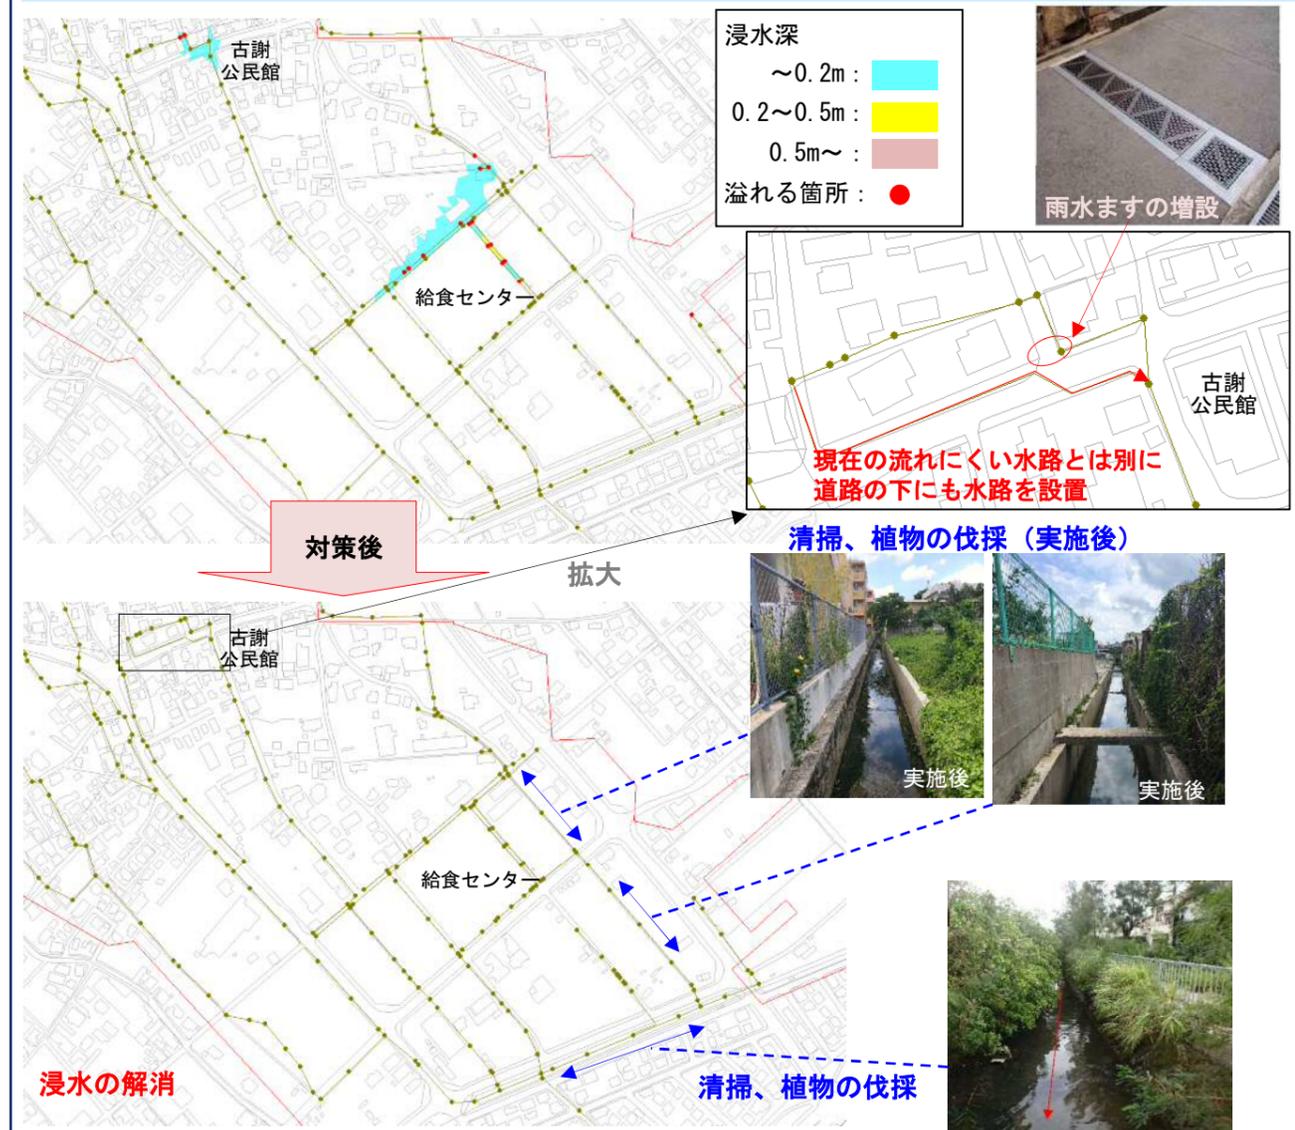
シミュレーションによる対策効果の検証（対策対象降雨 令和元年6月26日の降雨での検証）

古謝公民館付近は、雨水ますを増やし水路の増設をする。付近は、雨水を速やかに流すために、水路内の堆積物を清掃し、植物の伐採を行う。これにより令和元年6月26日降雨の浸水は解消される（下図）。その後は、浸水対策の効果を確認しながら、段階的に水路改修等を進めるものとする。

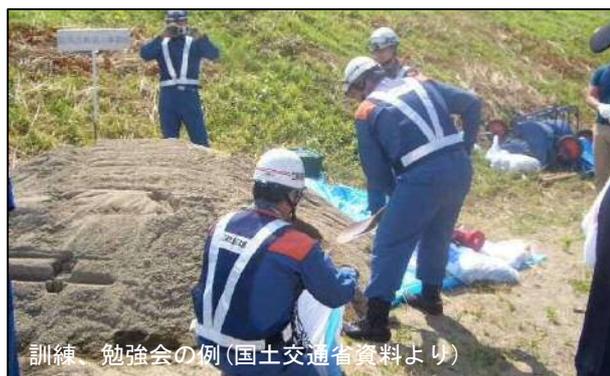
沖縄市 水位監視カメラ

- 水路清掃や水路内の植物の伐採
- 水位監視カメラの設置（右図）
（泡瀬地区や比謝川には設置済）
- 水位監視カメラに警告灯や水位計を設置
- 観測情報（降雨・水位）の防災メール配信
- 水防や避難のための勉強会や訓練
- 雨水利用タンクの助成制度の拡充、周知
- 浸透ますの助成制度の周知
- 内水ハザードマップの作成
