# 安全・安心な マンションのために

- 落ちる、転ぶ、滑る、をなくそう -

この冊子は、マンション管理組合の方向けに、マンション内での転倒や階段からの転落、高所からの落下という日常事故を予防することを目的として、国土技術政策総合研究所が運営する「建物事故予防ナレッジベース」※1 からマンションに関連する日常事故事例や対策を抜き出して、まとめたものです。

国土交通省 国土技術政策総合研究所

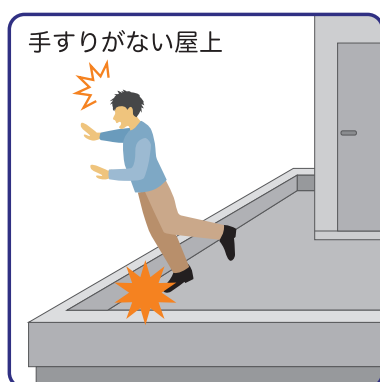
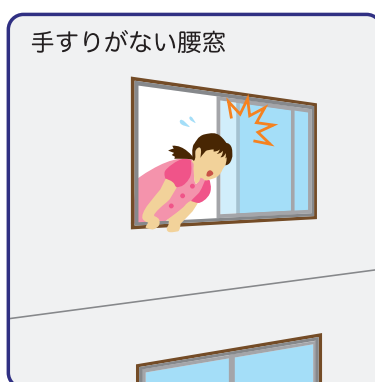
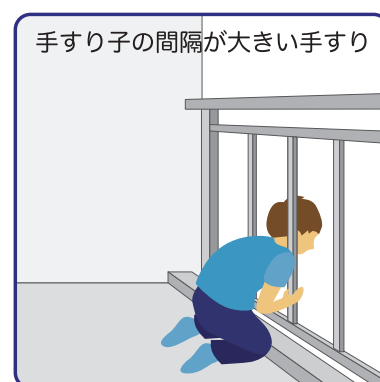
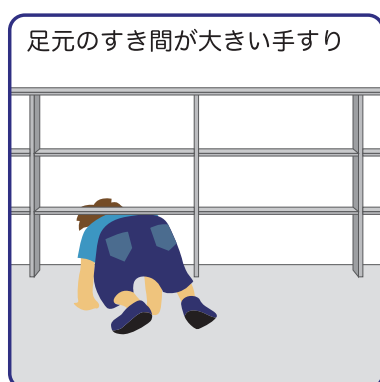
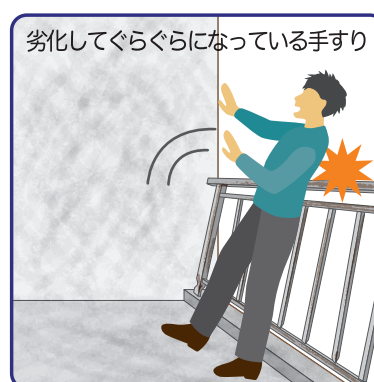
①

**適切な手すりがついていますか？手すりがぐらついたり、はずれたりしていませんか？**

外廊下や階段、ベランダなどの高い所から落下する日常事故を防ぐには適切な手すりの設置が重要です。また、手すりがついていても手すり子の間隔が広いなど、その形状が適切でない場合、例えばすき間から人が落下することがあります。さらに、経年劣化により手すりの強度が落ちている場合には、人が寄りかかった際に手すりが外れ落下することもあります。手すりを目で見るだけでなく、実際に揺らしてしっかり取りついていいるかも含めて確認しましょう。

また、窓の網戸と一緒に落ちる日常事故事例もあります。窓の網戸には人の落下を防止する強度はありません。落下の危険がある窓には適切な手すりを必ず設けましょう。

- ★事例1 住民が屋上に落ちた枝葉などを拾う作業をした際、手すり（柵）がなかったため地面に落下した。
- ★事例2 1歳の子どもが、自宅6階ベランダの手すりのすき間から落下した。
- ★事例3 2階ベランダで、住民がバランスを崩しアルミ製の手すりに掴まったところ、手すり子部分が外れてしまい一緒に落下した。
- ★事例4 1歳の子どもが3階の自宅居間でカラーボックスと段ボールによじ登り、出窓の網戸を押して遊んでいるうち網戸と一緒に落下した。

- ▶ 住民が不定期に立ち入ることがある高い所には必ず落下防止の手すり（柵）を設置しましょう。
- ▶ 手すりにすき間がある場合は、そのすき間を塞ぎましょう。
- ▶ ぐらつきがある手すりは交換しましょう。
- ▶ 腰の高さに窓台がくる窓には落下防止の手すりを設けましょう。
- ▶ 住民が立ち入ることを想定していない場所は、立入禁止にしましょう。

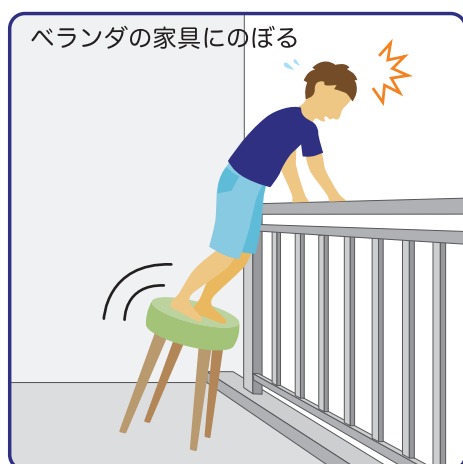
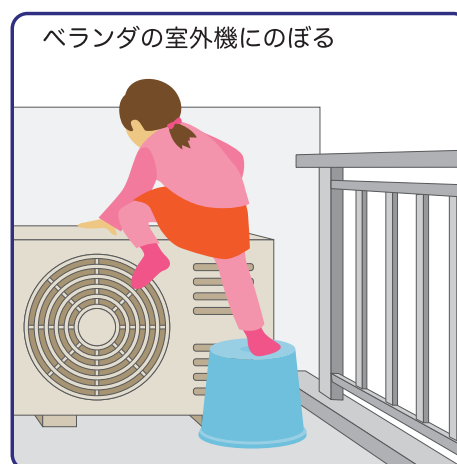
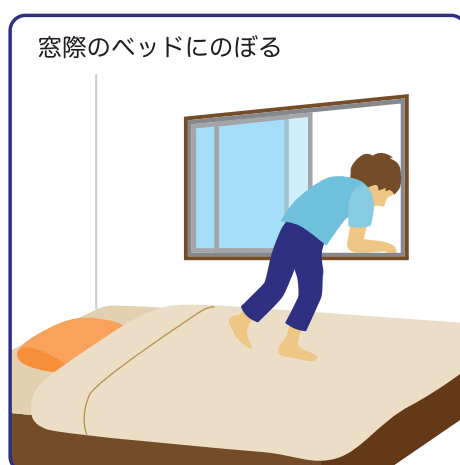
②

## 外廊下やベランダ、窓際に子どもがよじ登れる物が置かれていませんか？

共用部の外廊下や外階段、各住戸のベランダに適切な手すりが設置されていても、その前に物が置かれていると、子どもがよじ登り手すりを乗り越え落下してしまいます。腰の高さに窓台がある窓の場合も同様です。

手すりの前や窓際に、台や物置、椅子、テーブル、ベッド等が置かれていないか確認しましょう。

- ✳事例1 2歳の子どもがベランダにあった高さ約40cmのプラスチックケースに上り、手すりを越えて落下した。
- ✳事例2 4歳の子どもがベランダに置いてあったキャスター付きの事務用椅子に乗って遊んでいるうちに手すりを乗り越えて落下した。
- ✳事例3 2歳の子どもが、7階の室内のベッドにのぼり、ベッドの上から約35cmの高さにある窓を開け、落下した。

- ▶ 共用部の外廊下や外階段に、物が置かれている場合には撤去しましょう。
- ▶ ベランダの手すり付近に物を置かないよう、住民にチラシや掲示板で注意喚起しましょう。
- ▶ 窓の近くに家具を配置することは避けましょう。

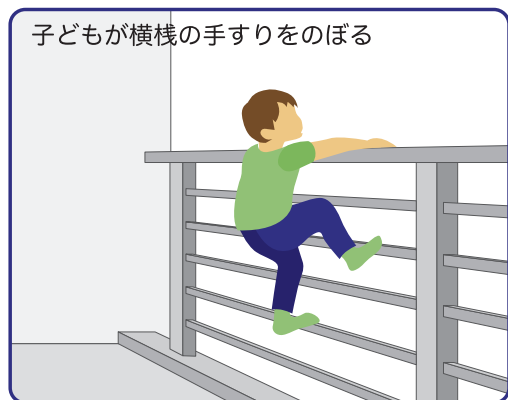
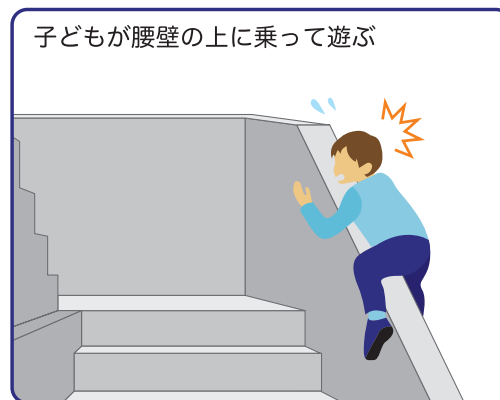
### ③ 子どもが高い所で遊んでいませんか？

子どもは手すりや高い塀をよじ登ったり、乗り越えたりして遊ぶことがあります。特に小学校高学年から中高生の子どもには注意が必要です。子どもにとっては遊びのつもりでも一歩間違えば重大な事故につながりますので、事前に対策を行いしっかりと予防しましょう。

普段住民が使うことが少ない非常階段や屋上についても、立ち入らないように注意が必要です。

- ★事例1 11歳の子どもが、マンション3階の渡り廊下の手すりを乗り越えて屋根に乗り移ろうとして失敗し落下した。
- ★事例2 9歳の子どもがマンション9階の外廊下でコンクリート製のフェンス（高さ約150cm）によじ登って遊んでいたところ誤って落下した。

- ▶ 子どもが手すりを乗り越えて遊んでいるような場所がないか確認しましょう。
- ▶ そのような場所がある場合にはサインや貼り紙で遊ばないように注意喚起しましょう。
- ▶ 遊んでいる場面を目にした場合には注意しましょう。
- ▶ 手すりがよじ登りやすい形状をしている場合は、ネットを張るなどの応急対策をした上で、大規模修繕時などに形状の変更を検討しましょう。

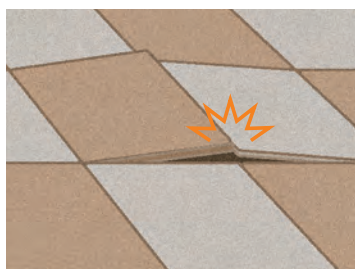
廊下や階段の床が何らかの原因で平らでない場合には、つまづいたり、足が引っかかり転倒や転落する原因となります。長年の使用により床のタイルが浮いていたり、凹んだりしている場合もあれば、エントランスのマットが浮いていて足が引っかかる場合もあります。階段では滑り止めが剥がれている場合も注意です。建物周辺の通路に側溝がある場合には、その蓋がしっかり固定されているかどうかの確認も必要です。

床タイルの浮き

- ▶ 床面の穴や浮きなどは適切な補修をしましょう。
- ▶ 段差にはコーンや注意書きで注意喚起をしましょう。
- ▶ 劣化が原因で床面に段差がある場合は、大規模修繕の際などに改修を検討しましょう。

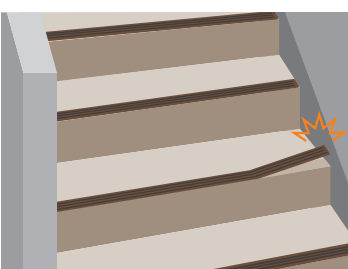
階段の滑り止めの浮き

- ★事例1 マンションの階段の滑り止めが浮いていて、靴（ハイヒール）に引っかかり階段から転落した。
- ★事例2 共用部のマットがめくれており、足がつまづき転倒した。
- ★事例3 玄関入り口のタイルが一部剥がれてデコボコしており、足がつまづいて転倒した。
- ★事例4 夜間に段差があるところで踏み外して、足を捻挫した。

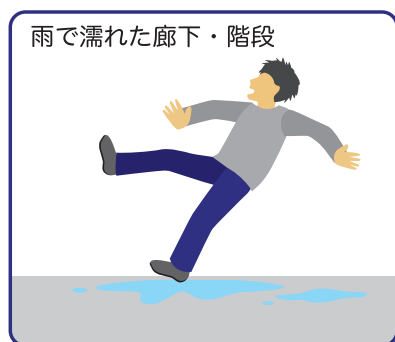
## ⑤ 床が滑りやすくなっている場所はありませんか？

滑りやすい床では、転倒したり、階段から転落したりする可能性が非常に高くなります。滑る原因は床が滑りやすい材料（金属製、大理石などの石性、滑り止め加工のないタイルなど）である場合に加え、摩耗している場合や、雨に濡れる場合などがあります。特にスロープの場合は危険性が高くなります。

- ✳ 事例 1 雨で濡れている階段で、夜暗いこともあって足もとがはっきりせず滑って転落した。
- ✳ 事例 2 自宅のマンションの非常階段を下りていたところ、雨で濡れていたため足を滑らせ転落した。普段は清掃員が濡れた廊下を拭いてくれているが、このときは朝で、清掃前だったので雨水が溜まっていた。
- ✳ 事例 3 マンションのエレベーターと駐車場の入り口を結ぶ渡り廊下が若干傾斜がある上にタイルのため、滑りやすく転倒した。

- ▶ 濡れやすい・滑りやすい場所を把握し、雨天時には拭いて乾燥させるなどの適切な管理をしましょう。
- ▶ 滑りやすい場所であることが分かるよう、コーンや注意書きなどで注意喚起をしましょう。
- ▶ 滑りやすい床面は、大規模修繕の際などに滑りにくい素材への変更を検討しましょう。

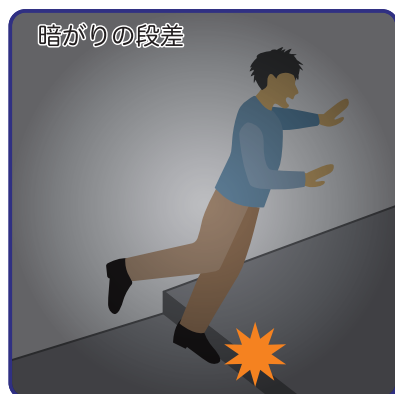
夜間などに暗いと、段差や床面の変化に気付かず、つまづいたり、滑るなど転倒する原因となります。照明器具の数が不足している場合に加え、照明器具が切れている場合も事故につながりますので、適切な管理が必要です。

- ★事例1 共用の廊下部分の電気が切れていたため暗く、足がつまずき転倒した。
- ★事例2 階段が急であるにもかかわらず、暗く足元がよく見えないため、降りる時はとても恐く感じる。
- ★事例3 夕方ですす暗かったため、床のレンガの段差に気付かず、足が引っかかって転倒しそうになった。

- ▶ 照明器具が切れている場合は交換しましょう。
- ▶ 明るさが不足している場合には照明器具の追加を検討しましょう。照明器具を追加する場合は、光害や逆光となることがなく、適切に足元が照らされるよう配慮しましょう。

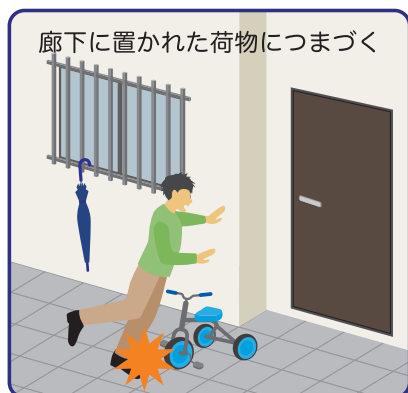
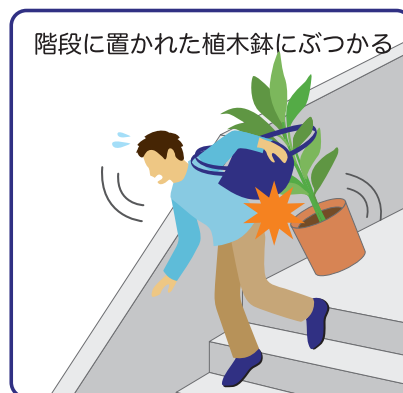
廊下や階段に物が置かれていると、それにつまづいて転倒したり、階段から転落する原因となります。小さい物であっても見えずにつまづいたり、足が引っかかりたりすることもあります。物が置いてある場合は撤去し、住民に物を置かないように注意喚起しましょう。

非常階段など避難経路に物が置かれている場合は、災害時の避難に支障をきたすことにもなります。

- ★事例1 外階段に置かれていた植木鉢の植木に持っていた荷物が引っかかり、植木鉢ごと外階段から転落した。
- ★事例2 廊下の角に荷物が置かれていて曲がったところで見えなかったためつまづき転倒した。

- ▶ 物が置かれている場合には撤去しましょう。
- ▶ 物を置かないようにチラシや掲示板で住民に注意喚起しましょう。
