対象施設

園路の課題

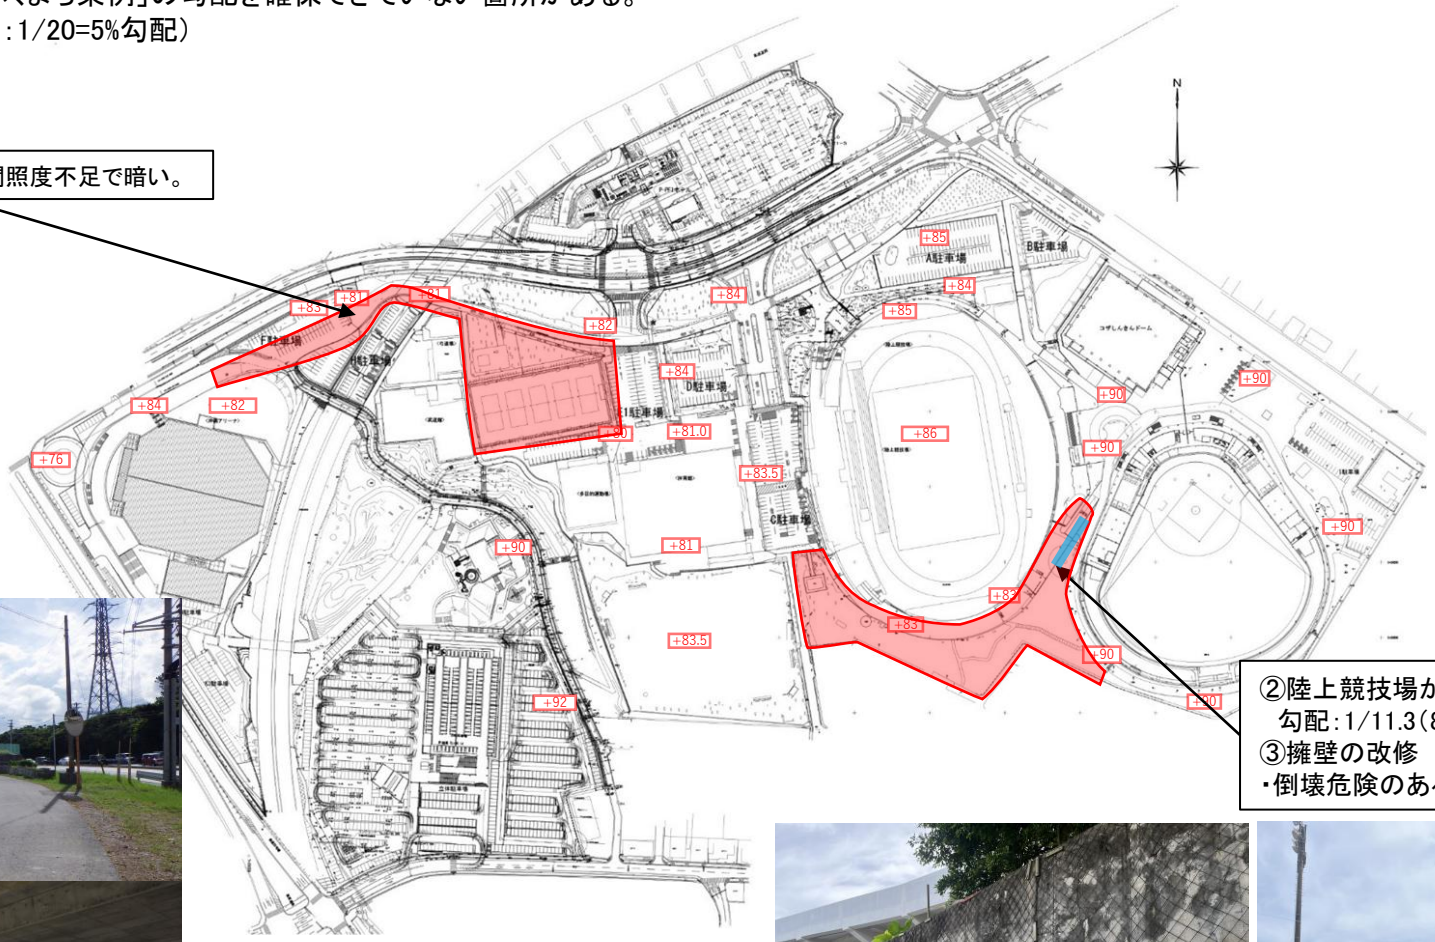
①歩車道未分離：車道と歩道が未分離の園路があり危険。
②園内高低差：高低差があり、スロープ・階段が多いためアクセシビリティに難がある。
　既存園路で「沖縄県ふくまち条例」の勾配を確保できていない箇所がある。
　（沖縄県ふくまち条例：1/20=5%勾配）
③擁壁の老朽化

②陸上競技場から野球場間の園路。
　勾配：1/11.3（8.8%）
③擁壁の改修
・倒壊危険のある擁壁を撤去し、再整備。

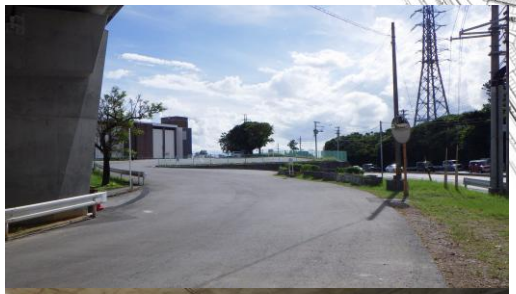
①歩車未分離で危険。夜間照度不足で暗い。
